**UNIVERSIDAD DEL MUSEO SOCIAL ARGENTINO
DIRECCIÓN DE POSGRADO**

**MAESTRÍA EN CONSERVACIÓN PREVENTIVA DE SOPORTES
DE INFORMACIÓN**

**COMPARACIÓN DEL ESTADO DE CONSERVACIÓN DE LOS
CENTROS DE DOCUMENTACIÓN DEL CIT (INTI) Y DEL
INTEMIN (SEGEMAR) DEPENDIENTES DE LA
ADMINISTRACIÓN PÚBLICA NACIONAL**

CIT (INTI)

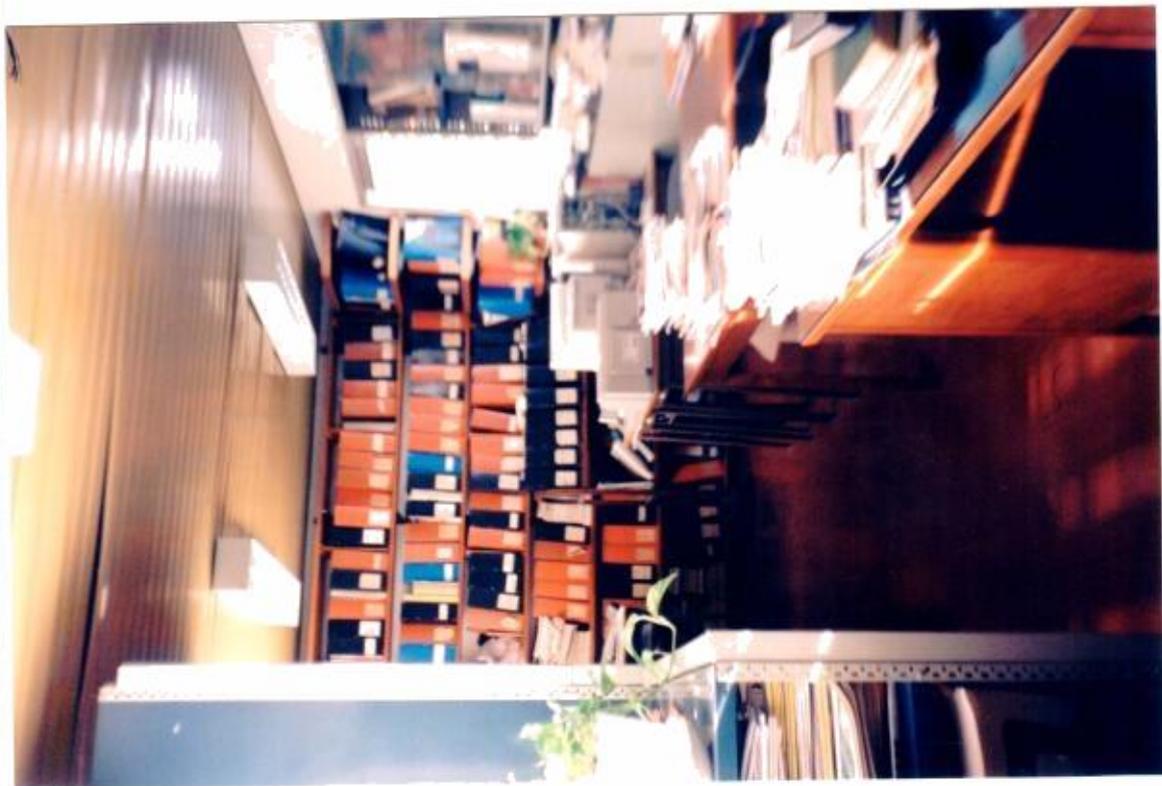
Como puede observarse en esta fotografía esta era la Biblioteca vieja, de pequeñas dimensiones, con sobre carga de material en los escritorios y estanterías por falta de espacio físico.

Prácticamente las mesas de lectura habían desaparecido para convertirse en mesas de trabajo por falta de otros lugares.

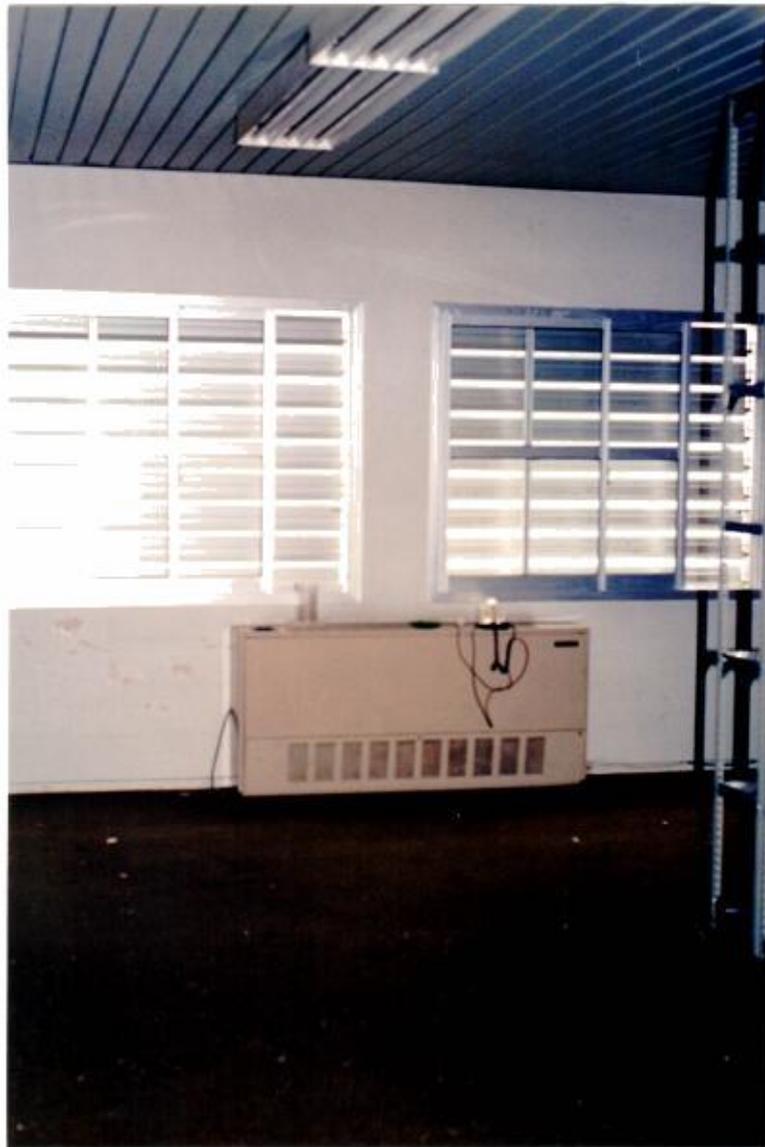
En la foto siguiente, en la próxima página, puede observarse el nuevo Depósito cuando se le estaban haciendo algunas refacciones antes de la mudanza: cambio de alfombra, pintura, arreglos de humedad, cambio de cerradura, etc.

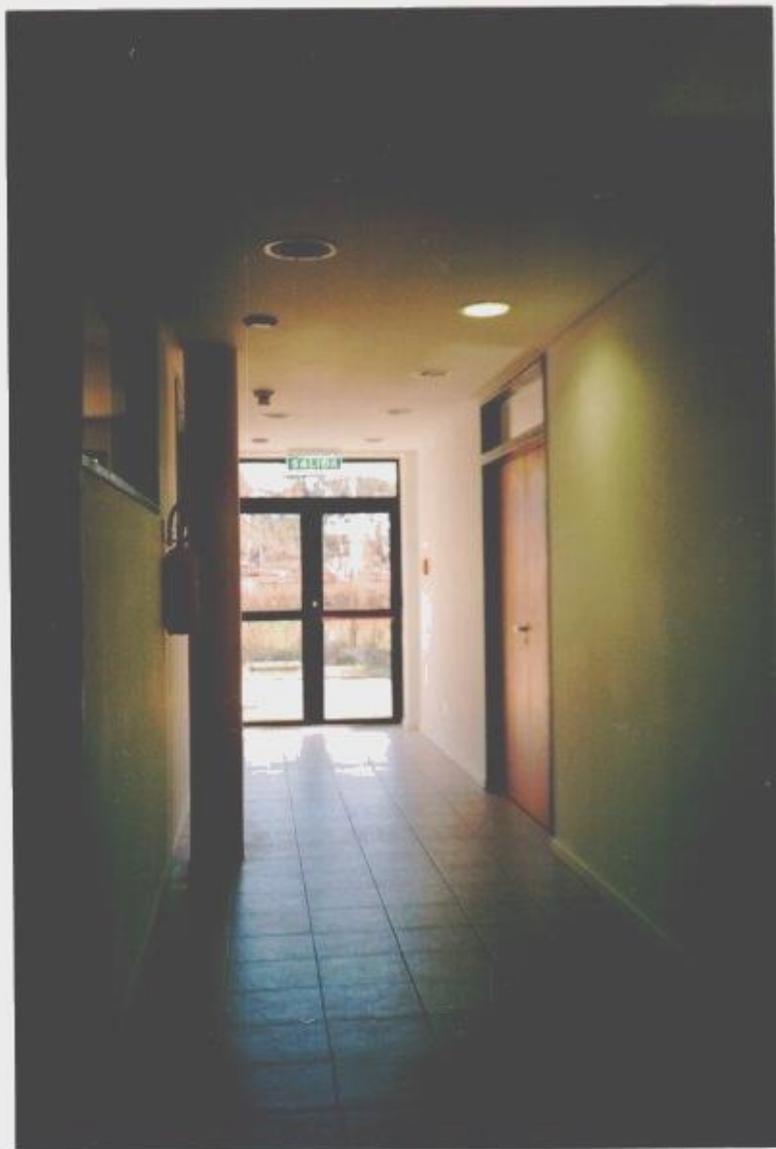
- En la primera foto se ve el pasillo a la izquierda de la Biblioteca; se observa también una de las puertas de salida de emergencia del Centro.
- En la segunda foto puede observarse el mismo pasillo pero a la derecha de la Biblioteca como así también todas las puertas de las otras áreas del Centro.

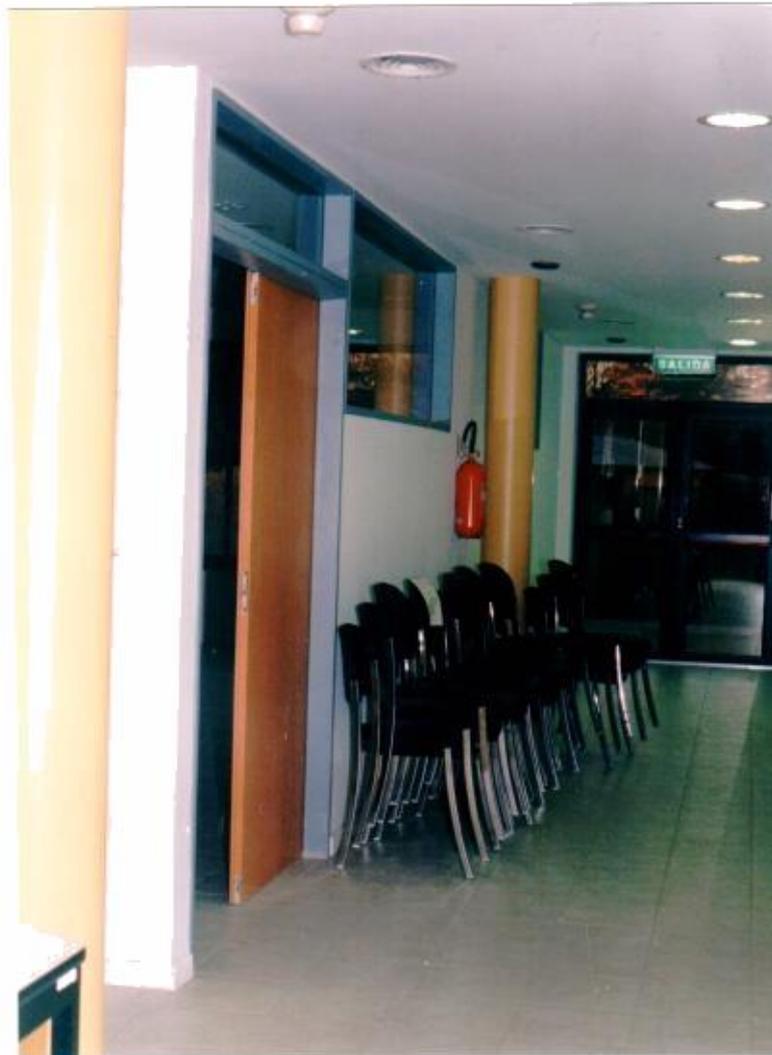
Vista de la entrada a la Biblioteca; puede observarse una puerta doble de madera abierta.

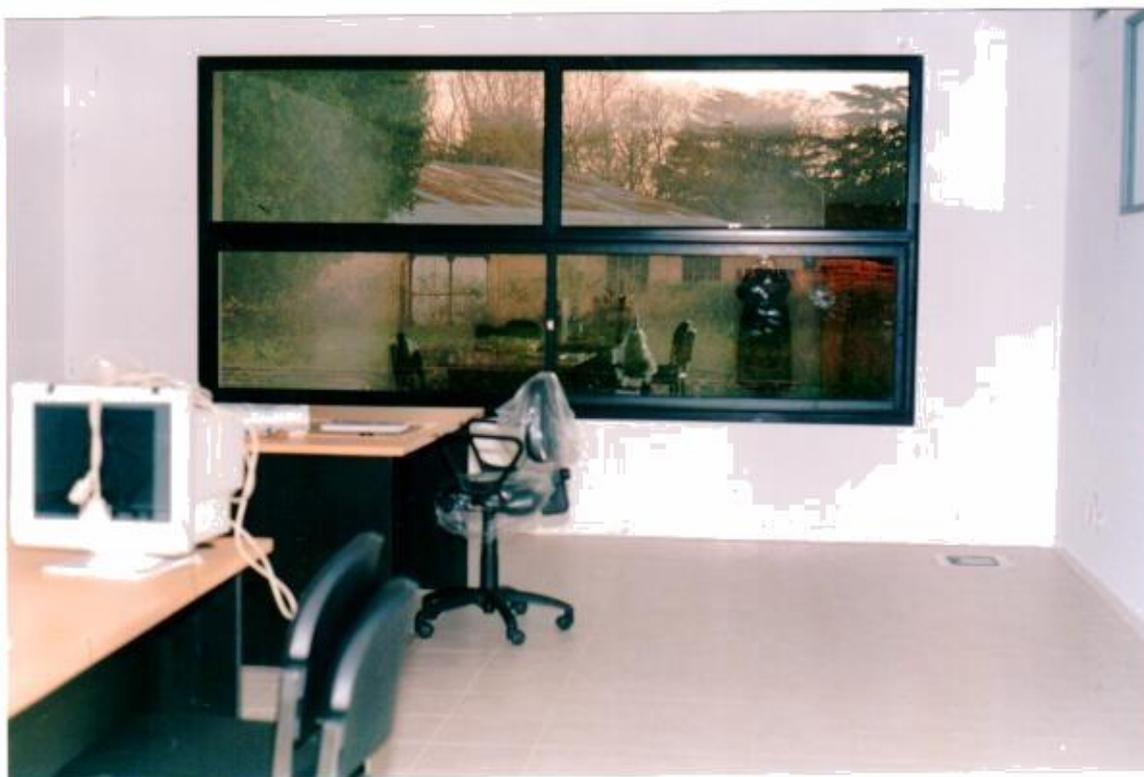
En la foto siguiente puede apreciarse una vista general de la Biblioteca por dentro cuando recién se estaba acondicionando y adquiriendo el mobiliario nuevo para ella.

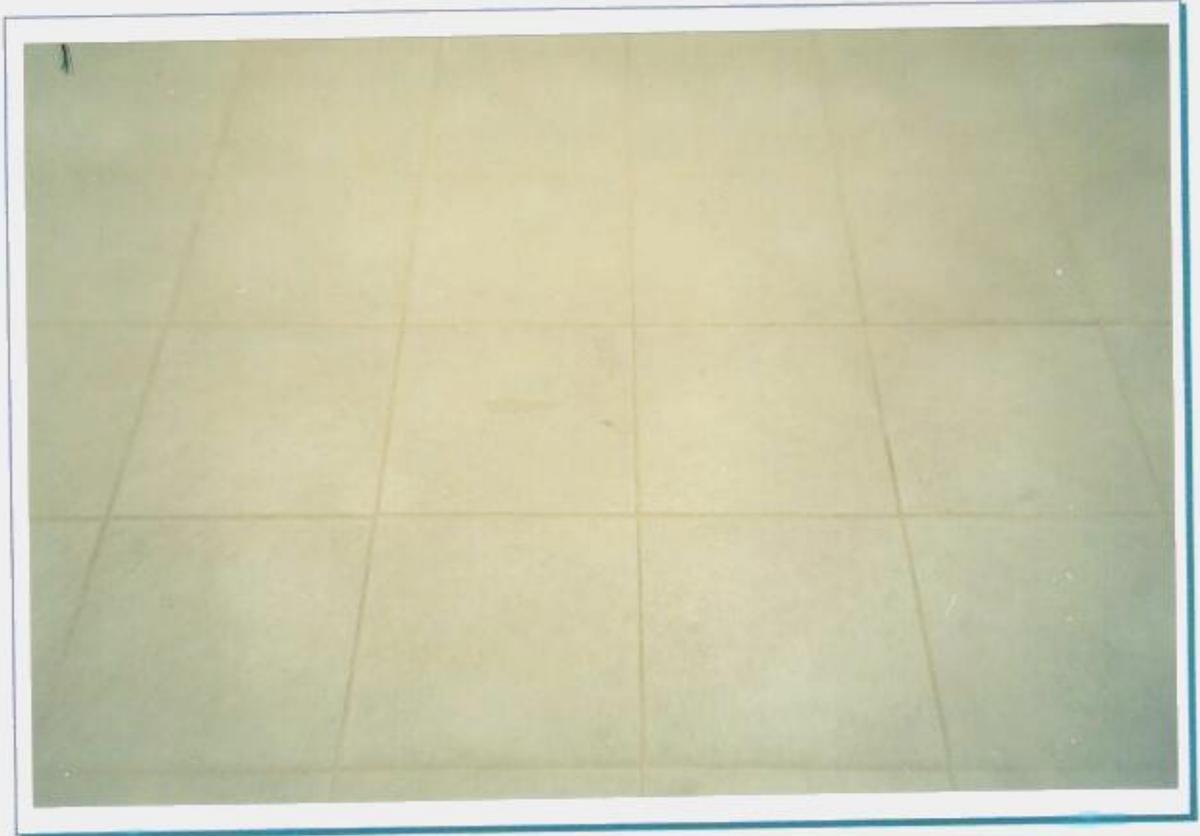
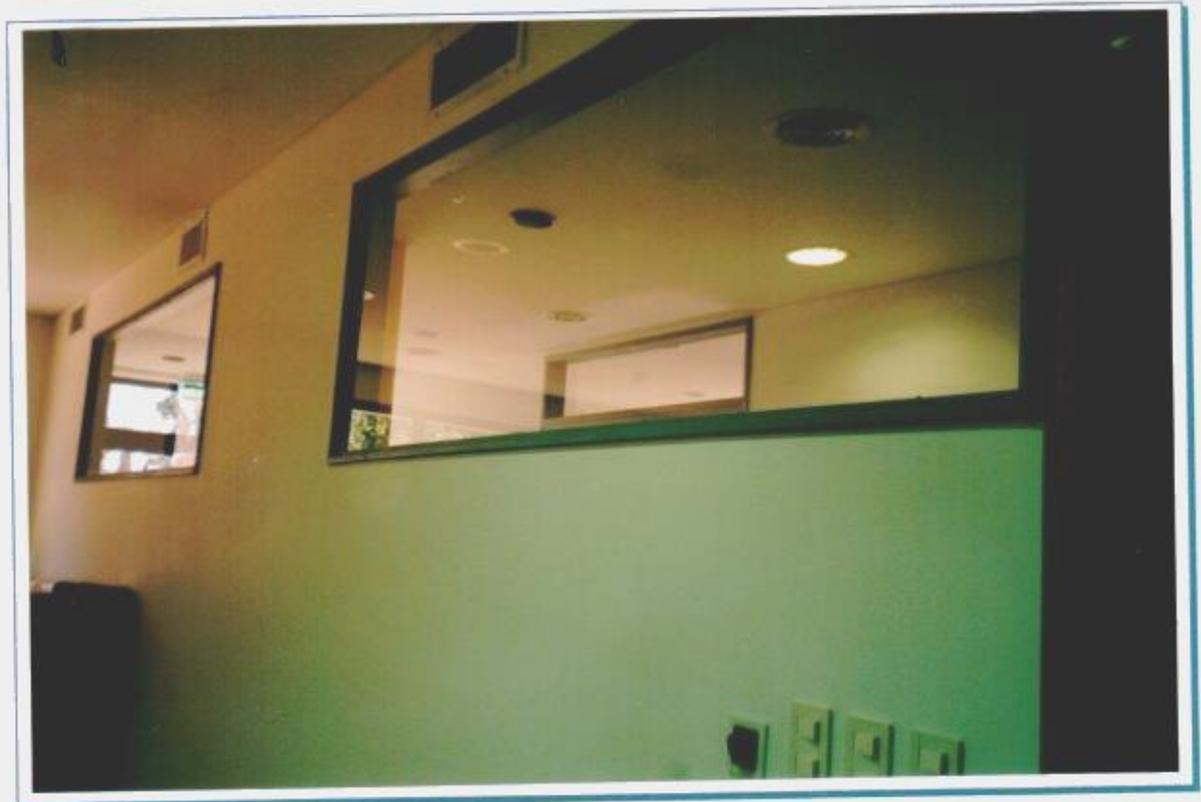
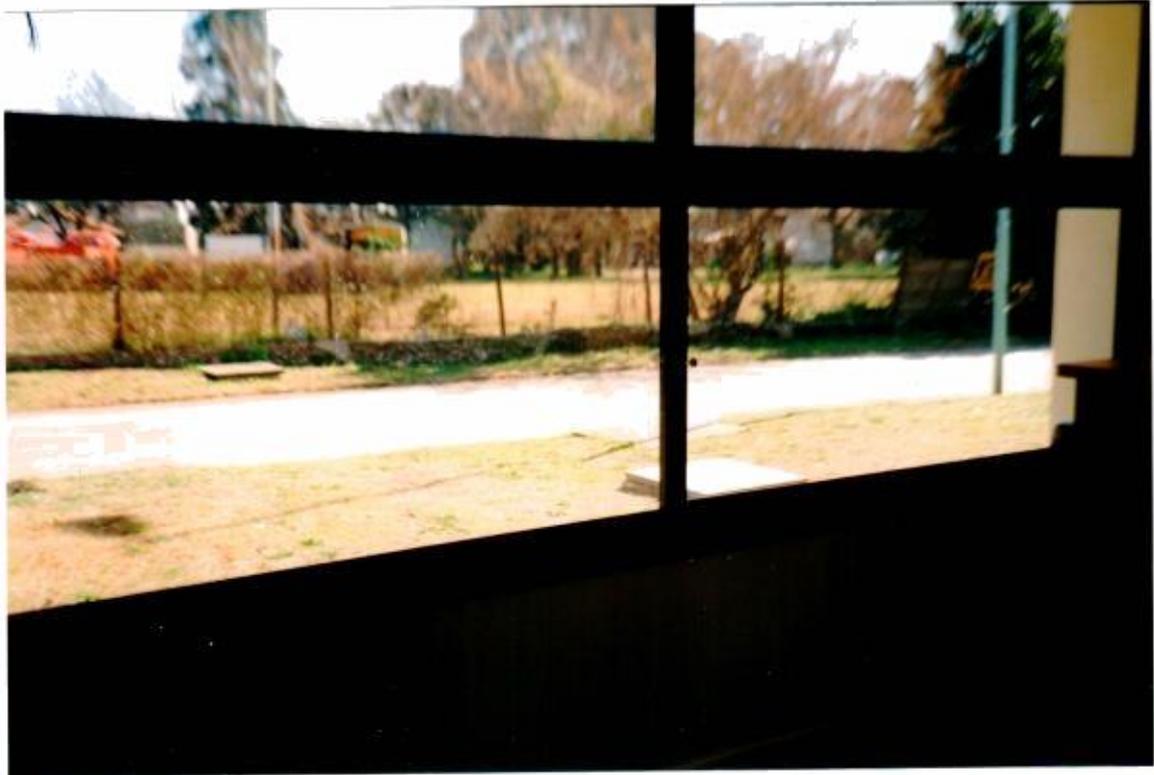
- El piso de la Biblioteca de baldosas de cerámica gris rugosa.
- Se observan las ventanas fijas de vidrios traslúcidos que permiten pasar la luz del pasillo interior.
- El ventanal principal de la Biblioteca, que consta de 3 partes; el vidrio superior es fijo mientras que los dos inferiores son móviles. Este ventanal está protegido por una película plástica polarizada que atenúa el paso de los rayos ultravioletas y reduce también la cantidad de lux que ingresan por la misma.

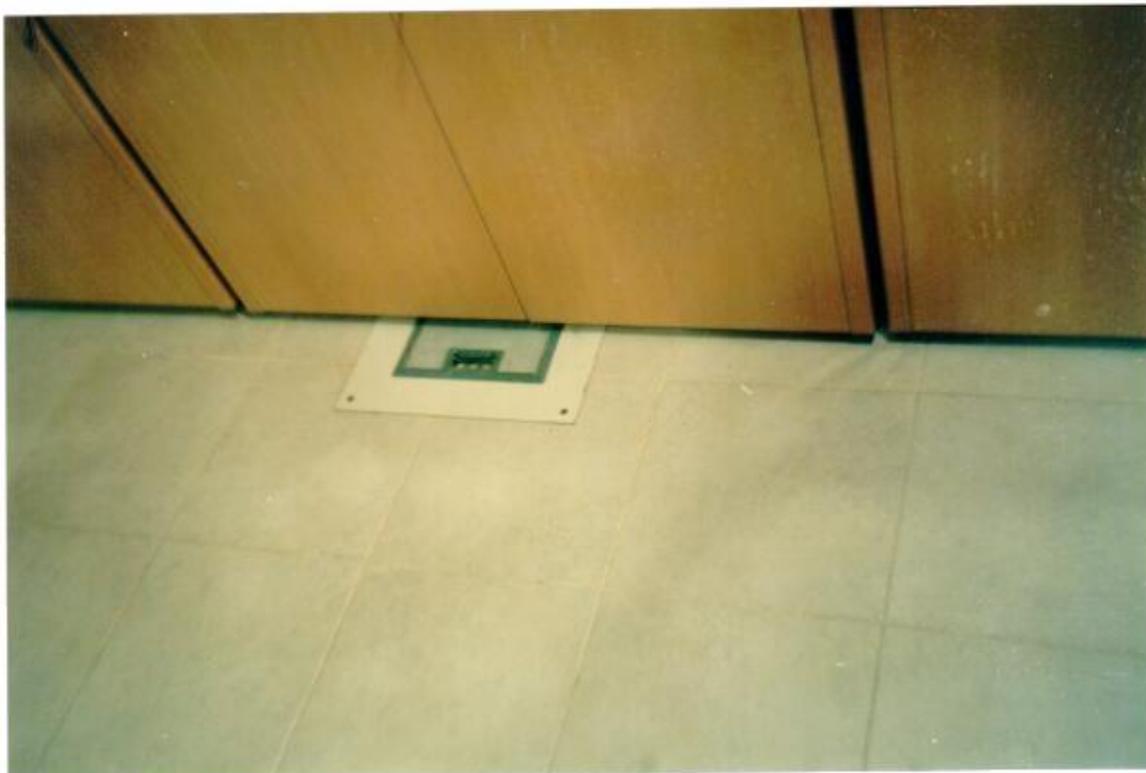
En el piso de la Biblioteca como en todas las áreas de esa ala, encontramos unas cajas maestras de instalaciones de diversos tipos: instalación eléctrica, fibra óptica para Internet, instalación telefónica, etc. Estas cajas traen toda las conexiones de este tipo por el piso y al ser bocas de registro, pueden ser refaccionadas y/o revisadas en cualquier momento sin ningún tipo de problemas para el material o para la gente que trabaja en esa área.

De estas cajas se sacan directamente las diferentes conexiones sin tener que agujerear la pared con el consiguiente efecto estético negativo.

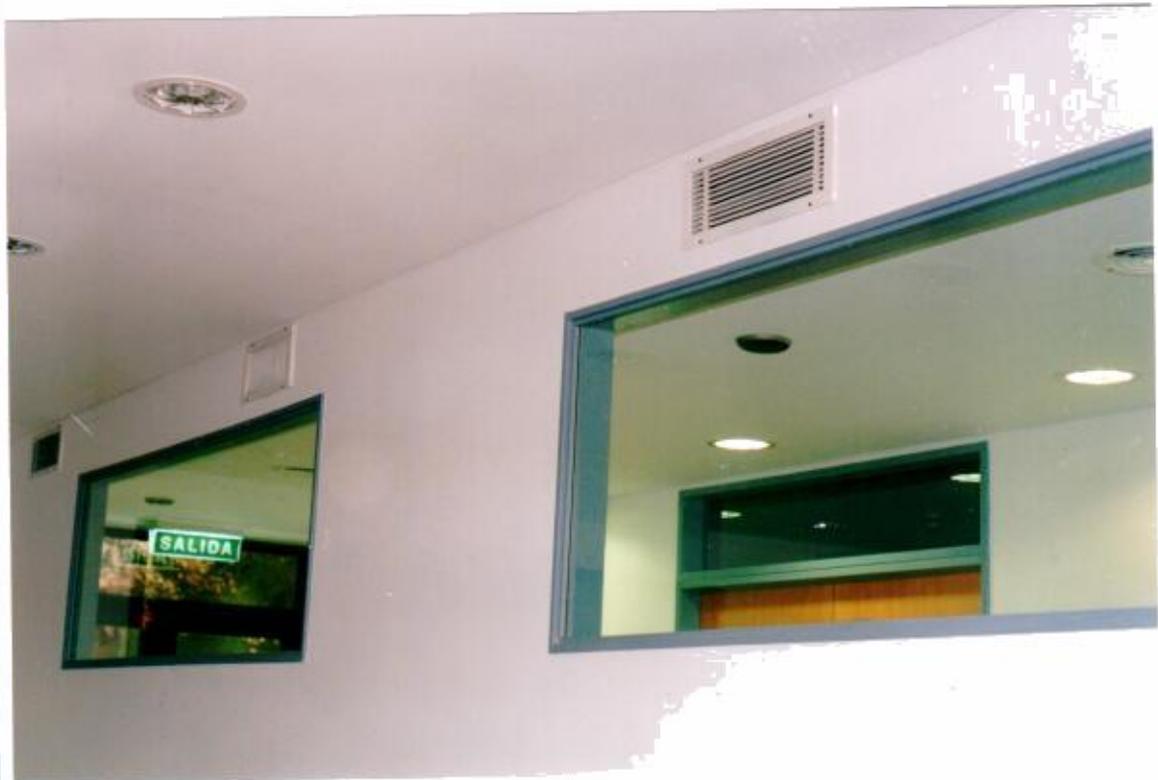
Como puede observarse en la foto siguiente, la Biblioteca tiene boca/rejilla de entrada y salida del aire acondicionado (refrigeración en verano – calefacción en invierno).

- Lograr que el sistema de climatización funcione las 24 horas del día, los 365 días del año para evitar las fluctuaciones medioambientales y el consiguiente deterioro de la colección.

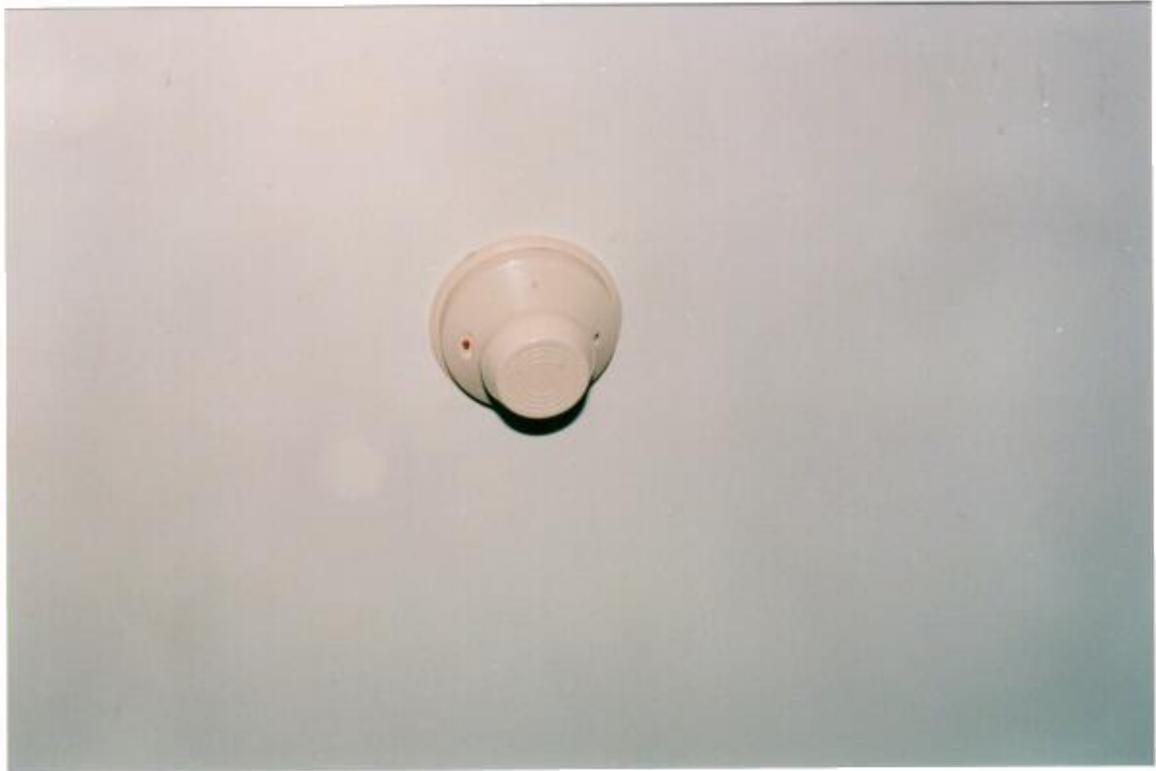
En la Biblioteca, como en toda el área nueva del Edificio se encuentran detectores de humo que actúan por elevación de temperatura y activan la alarma contra incendios, como puede apreciarse en la foto adjunta.

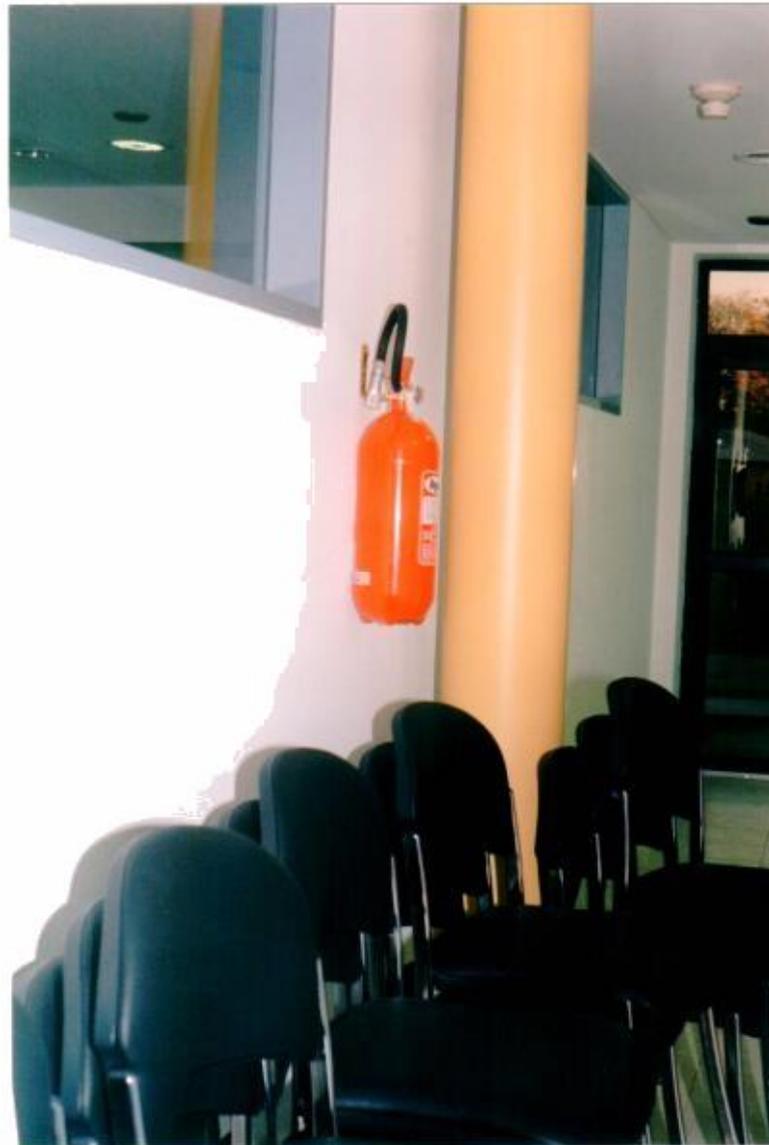
En la foto siguiente, podemos observar en la pared exterior de la Biblioteca, un extintor de incendio tipo ABC.

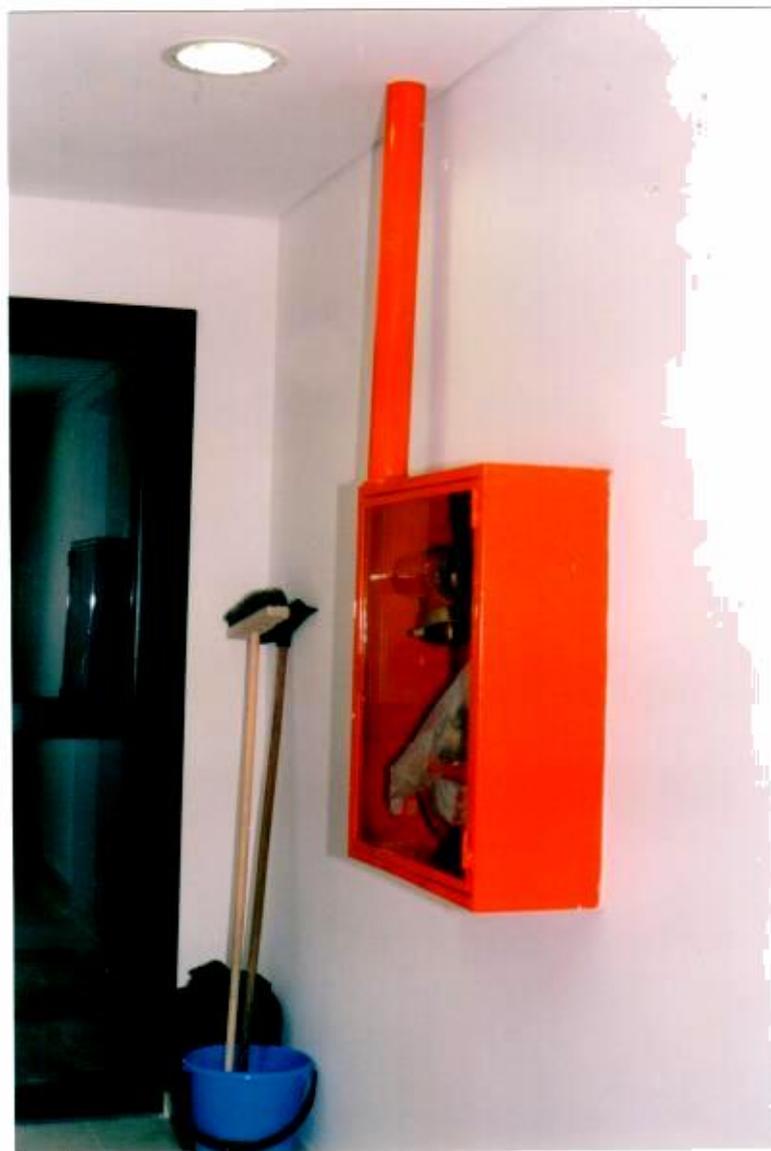
También encontramos en la pared de la Biblioteca que linda con un pasillo por la pared izquierda de la misma, una toma de agua con su correspondiente manguera para utilizar en casos de incendio (Foto 2)

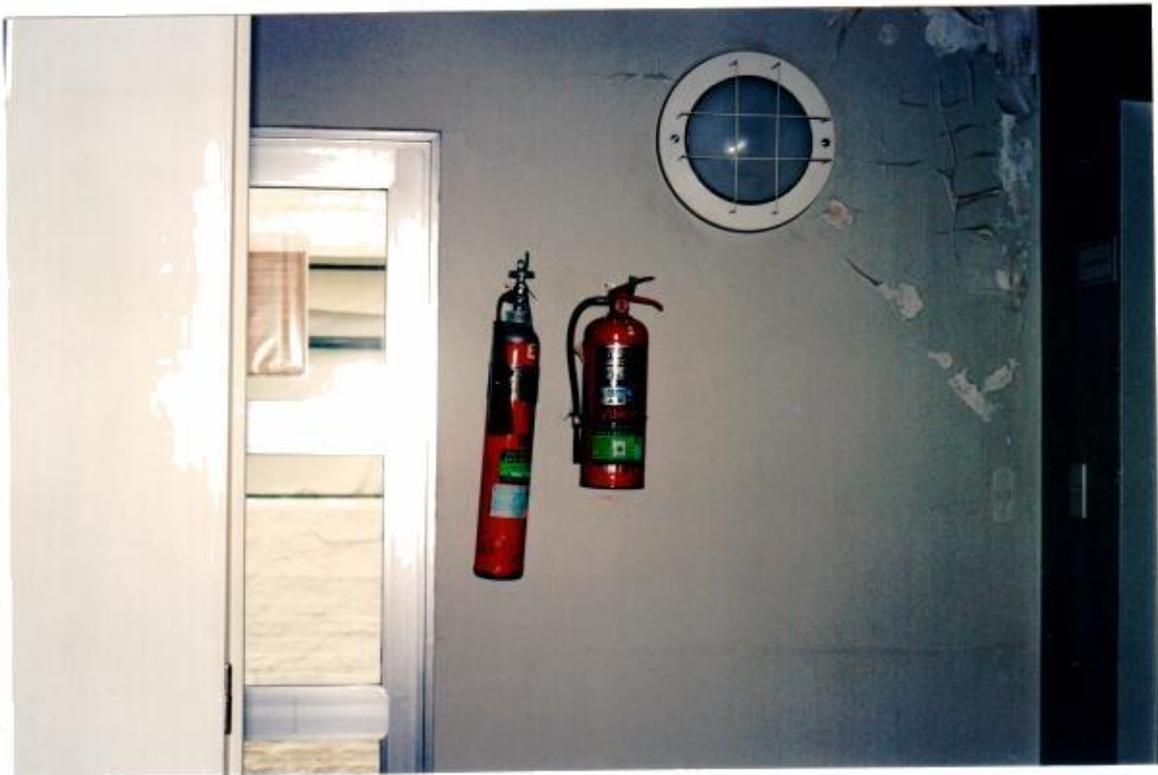
En el Depósito nos encontramos frente a la puerta de acceso al mismo dos extintores de incendio tipo ABC para las emergencias.

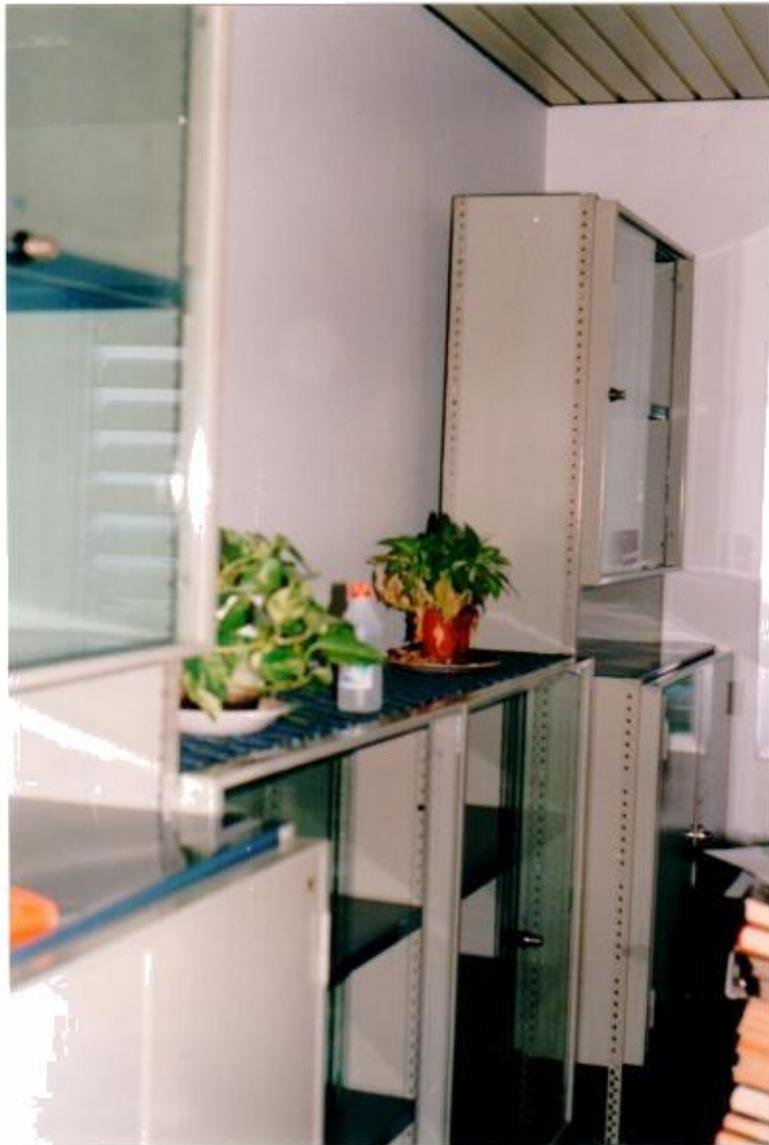
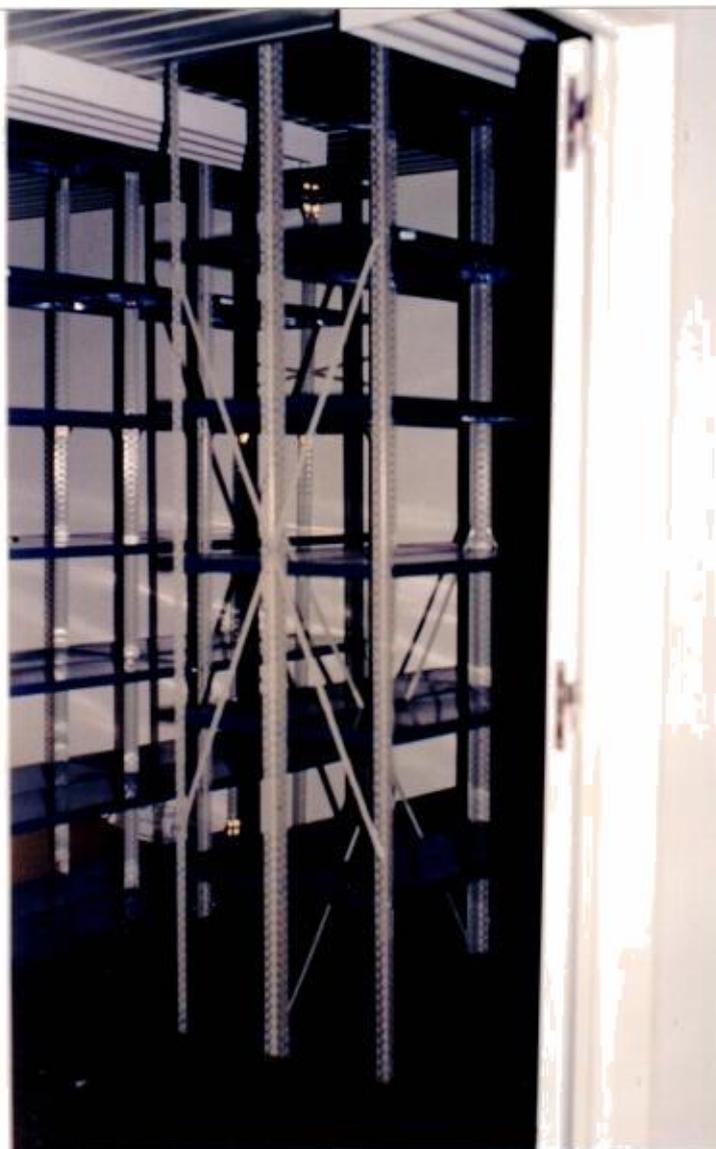
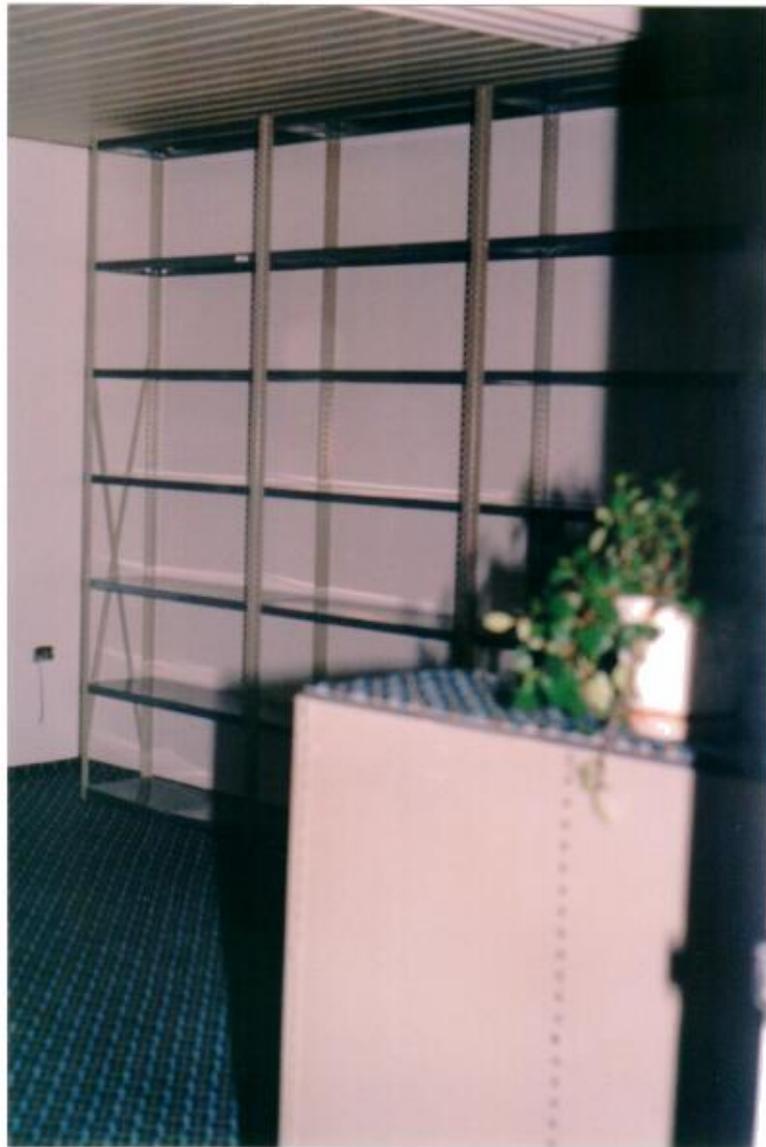
En el Depósito pueden observarse las estanterías de metal tipo Morwing y bibliotecas cerradas también de metal, en las tres fotos siguientes.

Las estanterías anteriores de metal son 9 vidriadas y 2 de ellas, en la parte inferior cerradas. Algunas de ella ya tienen el proceso de corrosión en avance pero están en zonas de no contacto con el material no representando un peligro.

Con la mudanza de la Biblioteca a un lugar nuevo, se utilizó el mobiliario anterior para el depósito. El mismo consta de estanterías de metal horneado (tipo morwing) vidriadas algunas, con cerraduras y otras sin vidriar. La mayoría presenta un estado de conservación bueno aunque hay un porcentaje de ellas en las que se observa un avanzado estado de corrosión. En estas estanterías no se han colocado libros, ni publicaciones sino que se usan para ubicar otros elementos de la Biblioteca (fichero metálico, máquina de escribir, etc.).

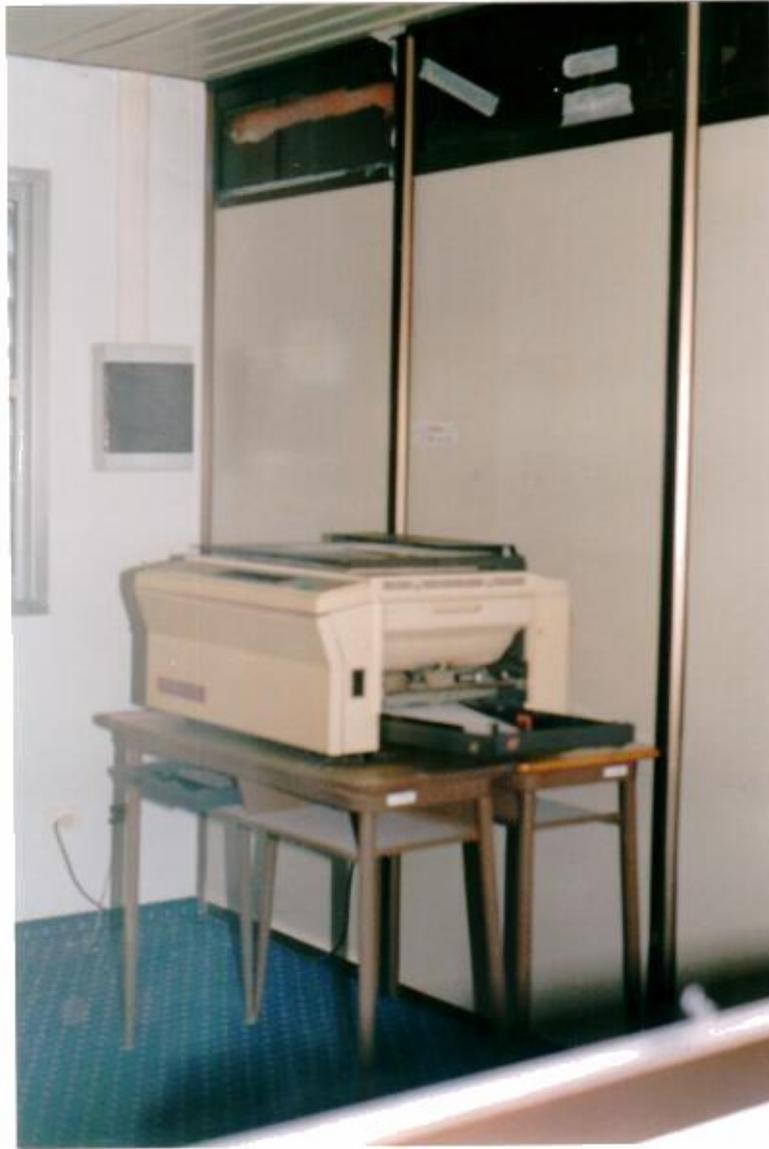
En la cuarta foto nos encontramos con un lugar especial para la fotocopidora, lejos del área de la Biblioteca. Próximamente, se la cambiará de modelo y de lugar y se la llevará al pasillo que está al lado del Depósito.

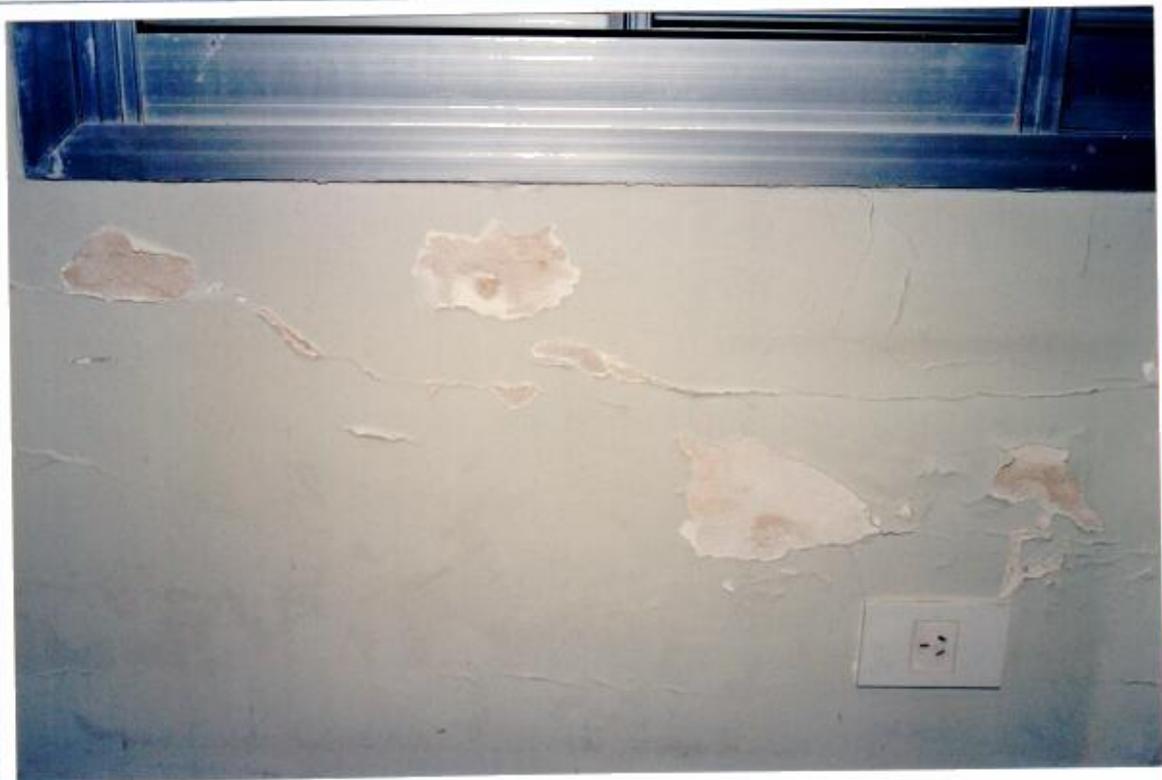
Como se observará en la foto correspondiente, la humedad ya había hecho caer las diversas capas de material y pintura y había dado paso a las manchas aparentemente de hongos.

Respecto al depósito responde a la vieja estructura del edificio con techos de losa profundas filtraciones exteriores con su correspondiente daño en las paredes internas de la Biblioteca. Cielorrasos de planchas acanaladas de plástico con el lógico peligro que ello trae aparejado desde el punto de vista ignífugo. Presencia de dos ventanas, la mayor parte del tiempo cerradas con protección de parasoles. Para mejorar el tema de las filtraciones se procedió a cubrir todo el área con membrana lo que soluciona el tema en forma parcial.

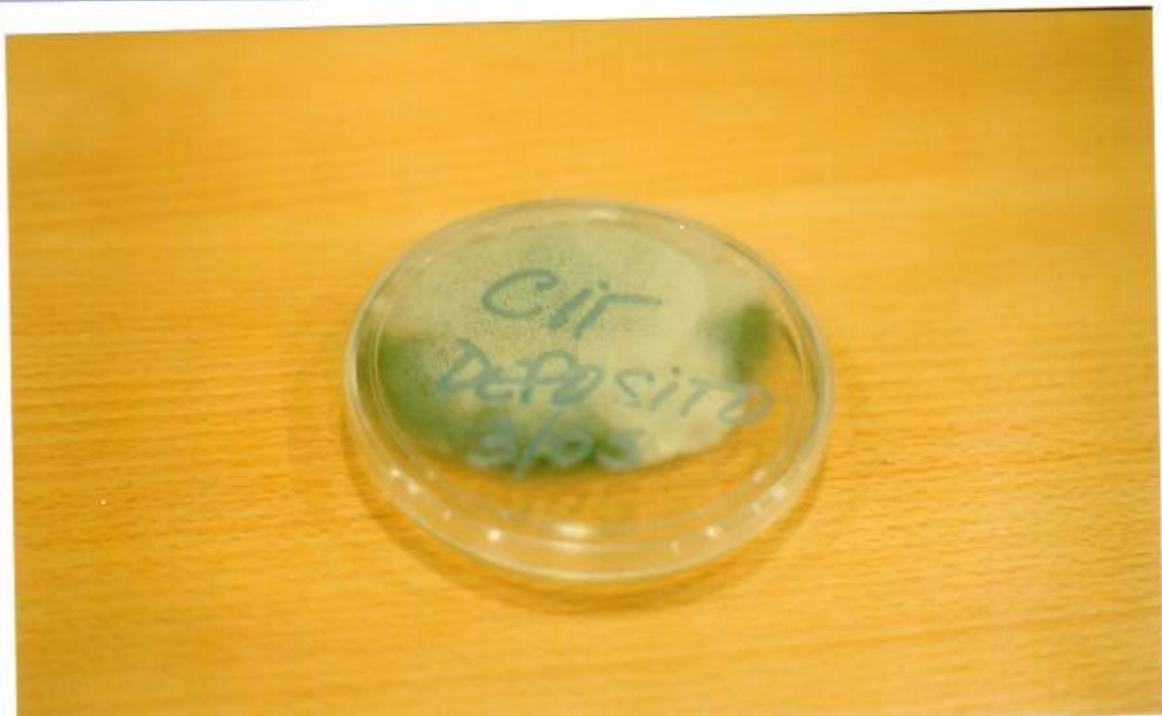
Resultado: La pared presentaba desarrollo de hongos y esporas en forma abundante según consta en la foto siguiente.

Cabe señalarse que un tiempo después, las paredes del depósito fueron refaccionadas y pintadas nuevamente por lo que esa situación ya no está presente.

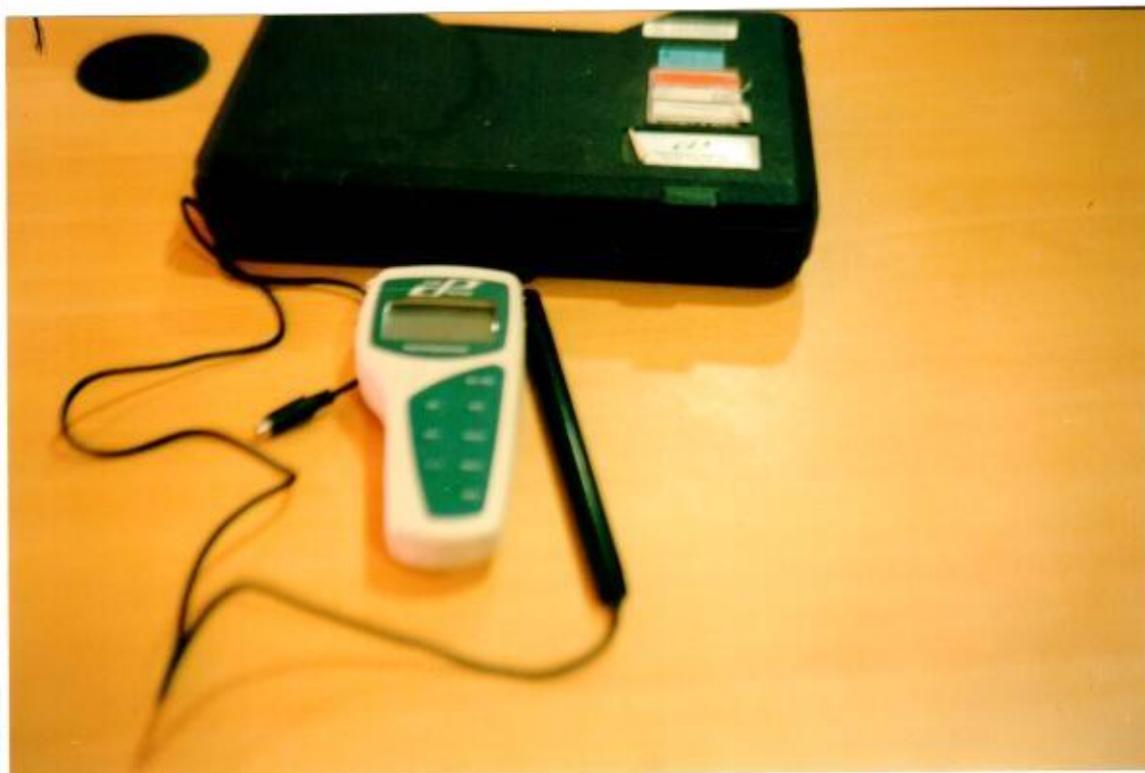
Para tomar las mediciones se usó un termohigrómetro marca Cole Palmer (se adjunta foto) que permite medir temperatura y humedad al mismo tiempo. Este equipo se calibra una vez al año en el Departamento de Física del INTI.

Como se puede observar en la foto, en la caja del Termohigrómetro se ven los carteles de calibración del equipo

- última calibración: octubre 1999
- próxima calibración: octubre 2000

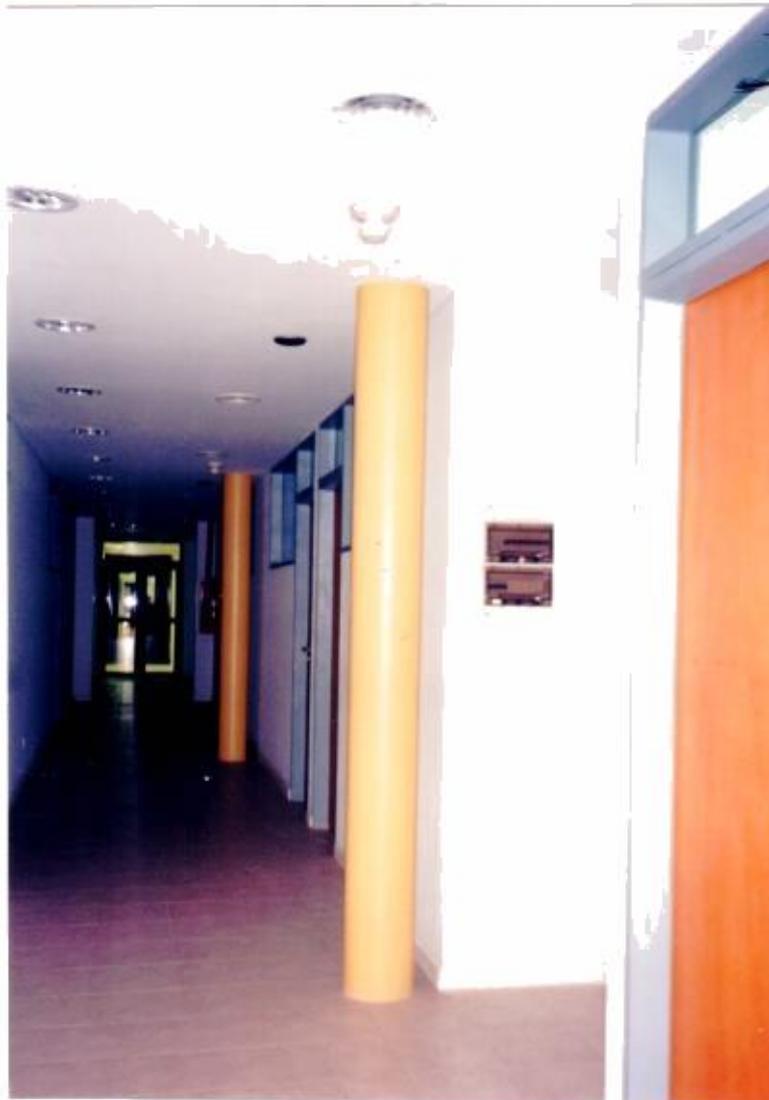
- paredes de material de 60 cm de espesor y losa que sirven de aislamiento térmica. También protege de la exposición al sol, lluvia, viento, humedad, etc. Podrá observarse en toda el ala nueva del edificio las columnas de base de la construcción pintadas de amarillo para identificarlas. Son el soporte de la construcción. (se adjunta foto)

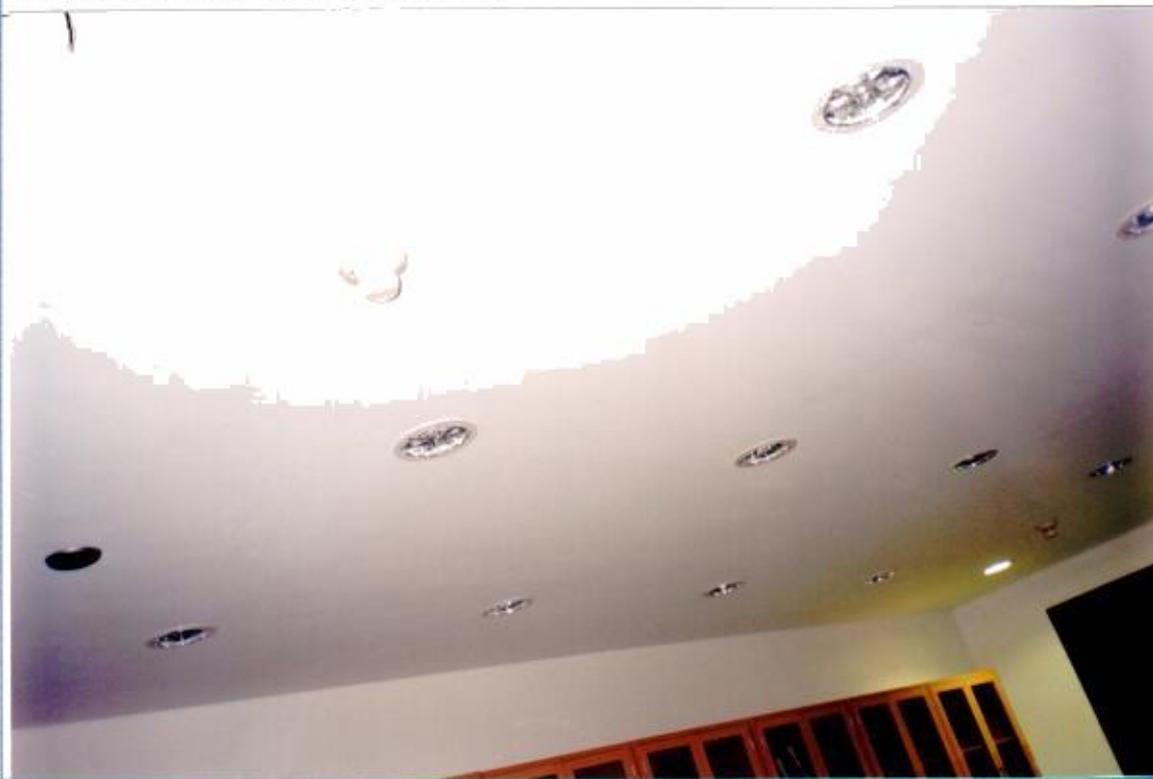
En la Biblioteca tenemos 24 apliques de 2 bombitas casa uno de tungsteno Phillips de larga duración. Esta cantidad inmensa de luces raramente están prendidas en su totalidad salvo en ocasiones especiales. Prácticamente solo se prenden 9 apliques que al llegar la hora del mediodia debido a la cantidad de luz que filtra por la ventana, se apagan casi en su totalidad.
(véase foto nro. 1 que se adjunta)
