**UNIVERSIDAD DEL MUSEO SOCIAL ARGENTINO
DIRECCIÓN DE POSGRADO**

**MAESTRÍA EN CONSERVACIÓN PREVENTIVA DE SOPORTES
DE INFORMACIÓN**

**COMPARACIÓN DEL ESTADO DE CONSERVACIÓN DE LOS
CENTROS DE DOCUMENTACIÓN DEL CIT (INTI) Y DEL
INTEMIN (SEGEMAR) DEPENDIENTES DE LA
ADMINISTRACIÓN PÚBLICA NACIONAL**

CIT (INTI)

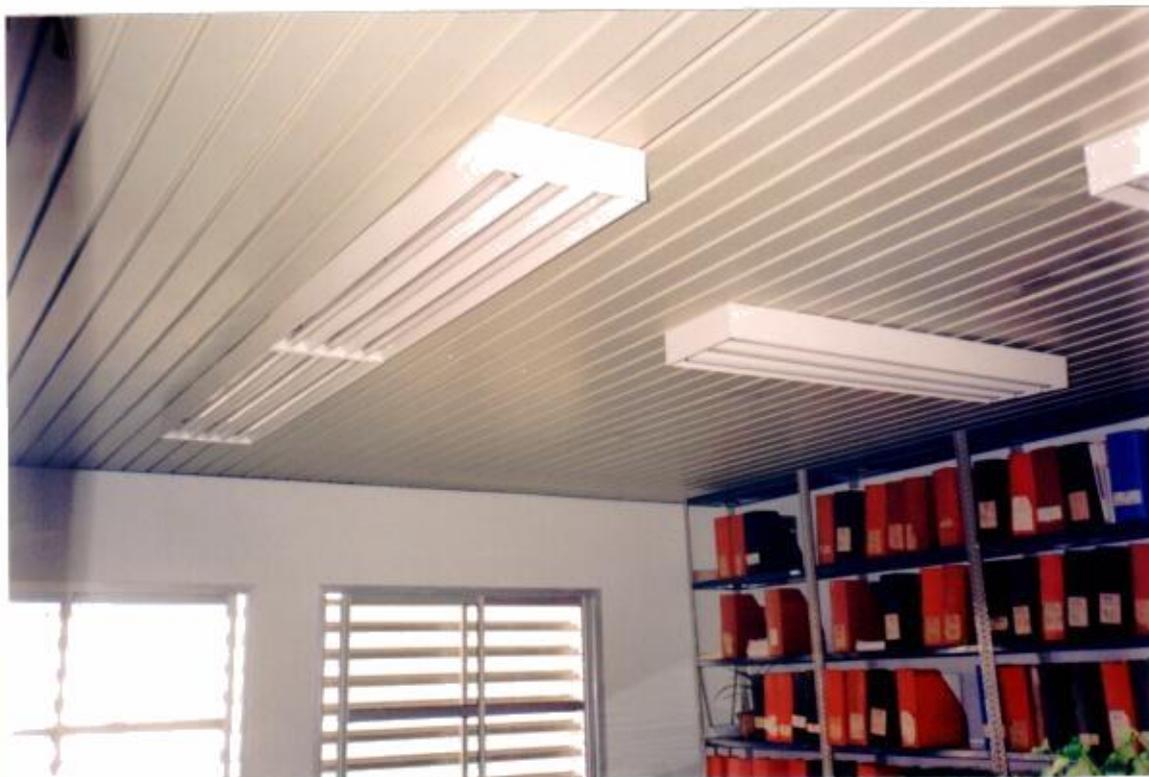
En el Depósito encontramos 4 cajas de 3 tubos fluorescentes cada uno que lo iluminan. Pero cabe aclarar que el mismo está prácticamente a oscuras muchas horas incluso días porque no se está trabajando en él. Los tubos no tienen filtros ni vidrios protectores de la radiación UV que emanan.

Generalmente cuando se está trabajando allí, debido a la claridad que entra por las dos ventanas, con solo prender 1 caja solamente es suficiente para estar cómodos.

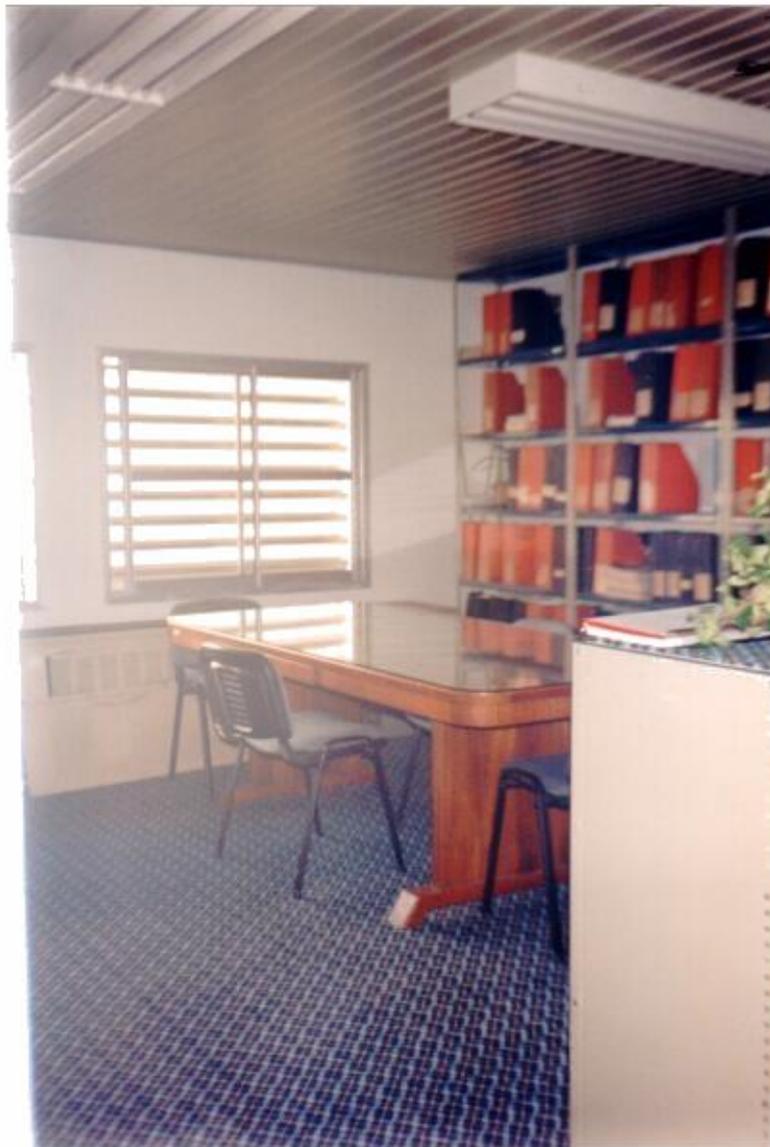
El Depósito tiene 2 ventana con hojas móviles y protegidas por parasoles pero que cuando el día se presenta con buena luminosidad, no hace falta prender los tubos fluorescentes para iluminar.

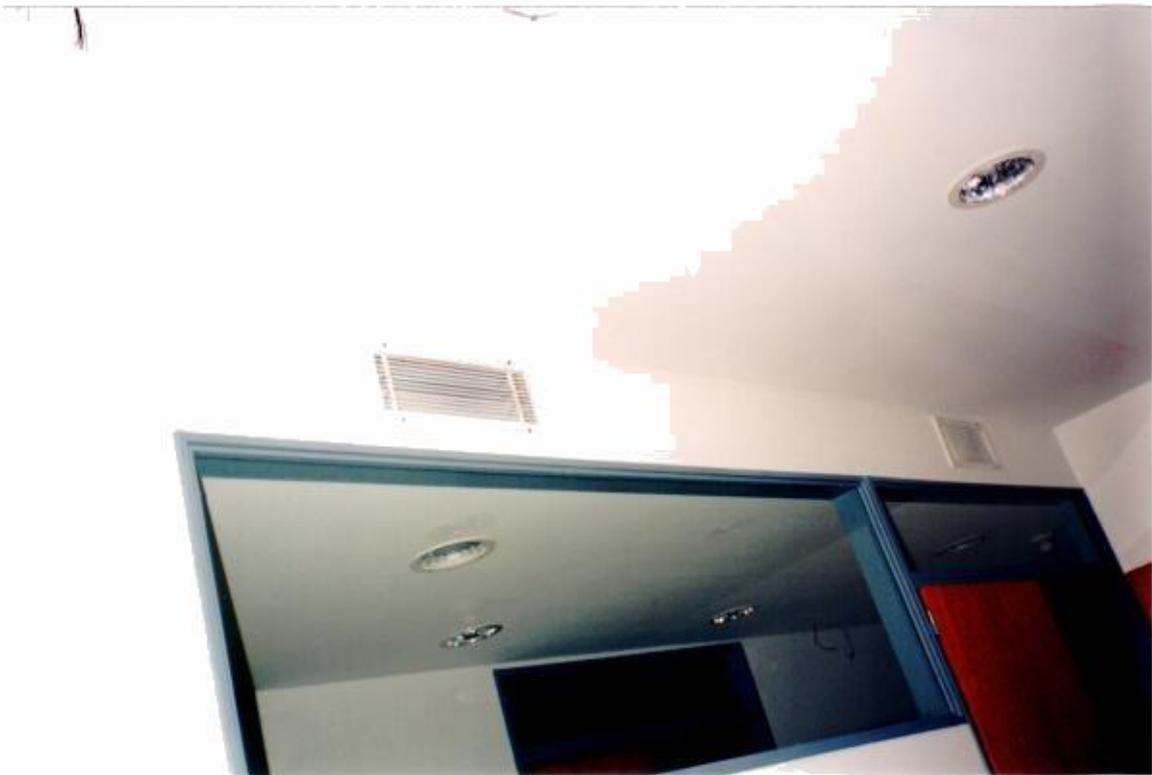
En el área nueva la climatización está dada por un sistema de acondicionamiento central ubicado en el sótano (Véase. PROYECTO I – CIT/INTI) con conductos que atraviesan todo el edificio. Cada área o sector tiene 1 o 2 bocas de entrada y salida del sistema de acondicionamiento.

Estos funcionan con dos torres de enfriamiento ubicadas fuera del edificio. La temperatura que manejan los equipos en invierno es de 22/24° C y en verano 18/20° C.

Un sistema abastece la zona mas vieja del edificio y la otra la zona mas nueva. Este equipo no regula la humedad solo temperatura. Funciona de lunes a viernes de 6 a 21 hrs. La temperatura es mas o menos acorde con lo buscado para nuestra Biblioteca pero el problema se presenta al cortar el acondicionamiento y producirse variaciones bruscas de temperatura.

- Lograr que el sistema de climatización funcione las 24 horas del día, los 365 días del año para evitar las fluctuaciones medioambientales y el consiguiente deterioro de la colección.

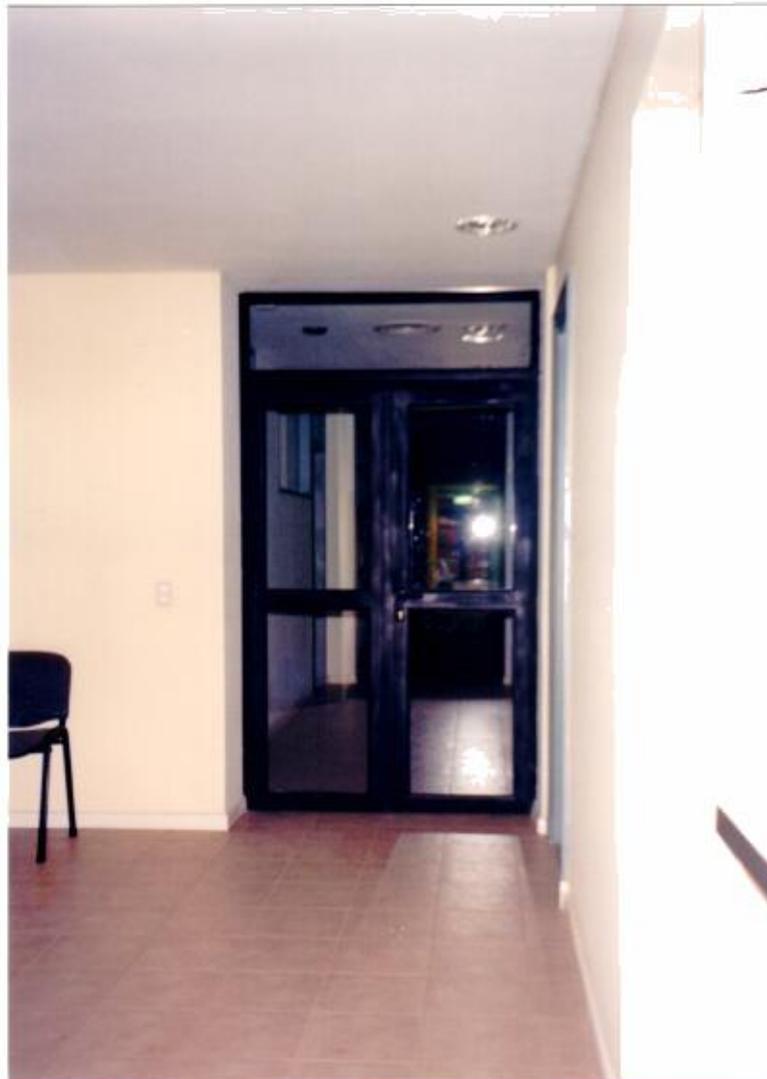
El edificio cuenta con aproximadamente 8 puertas de seguridad de las cuales 3 son realmente de seguridad y las otras 5 son puertas de salida de emergencia del edificio. (se adjunta foto de un ejemplo: puerta de salida del área nueva hacia el hall medio del edificio)

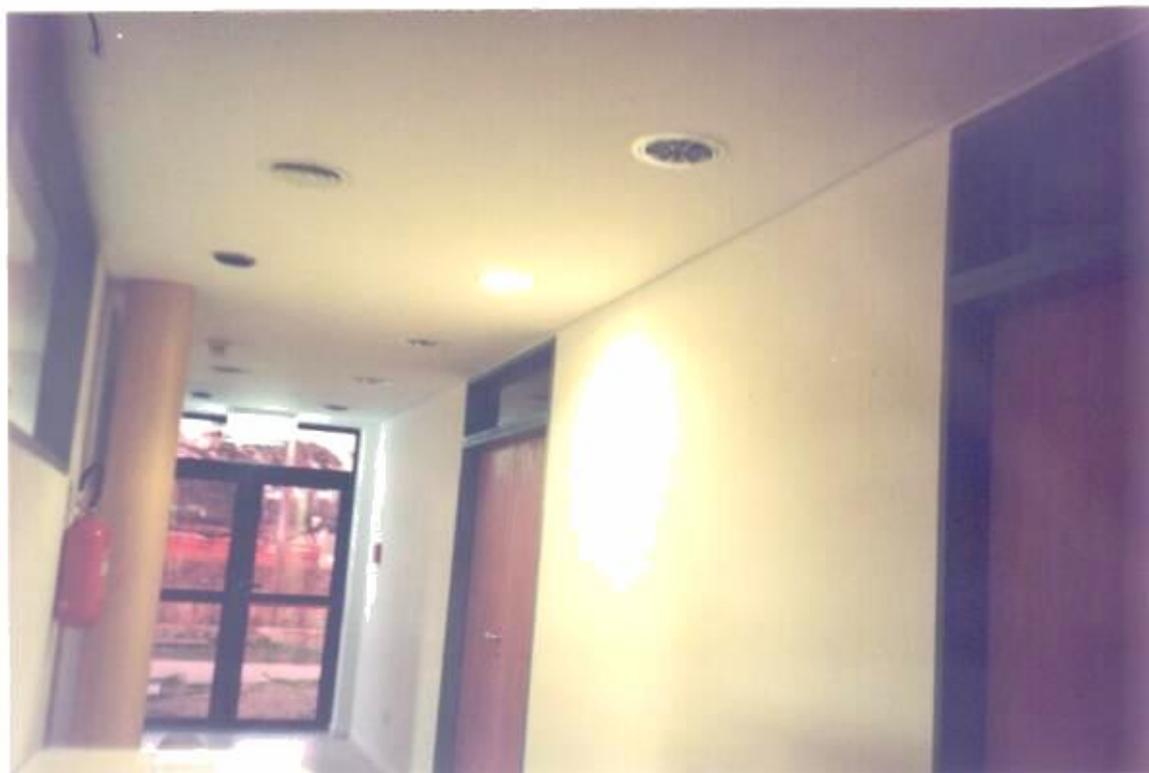
Al lado de la Biblioteca tenemos una de las puertas de seguridad (se adjunta foto) y enfrente al depósito está ubicada una de las puertas de salida del edificio.

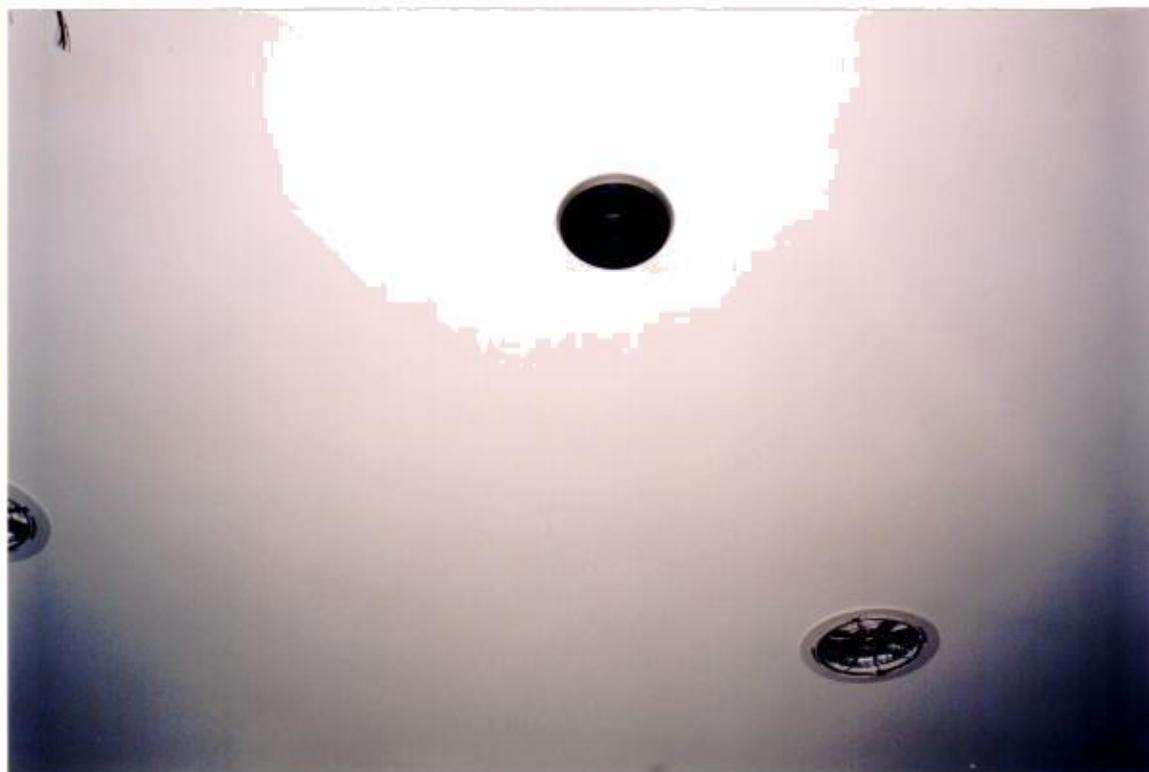
Cada área o sector tiene una salida conectada en el techo y en la pared tiene un adaptador del volumen para ajustarlo según la necesidad y el gusto. (se adjunta foto)

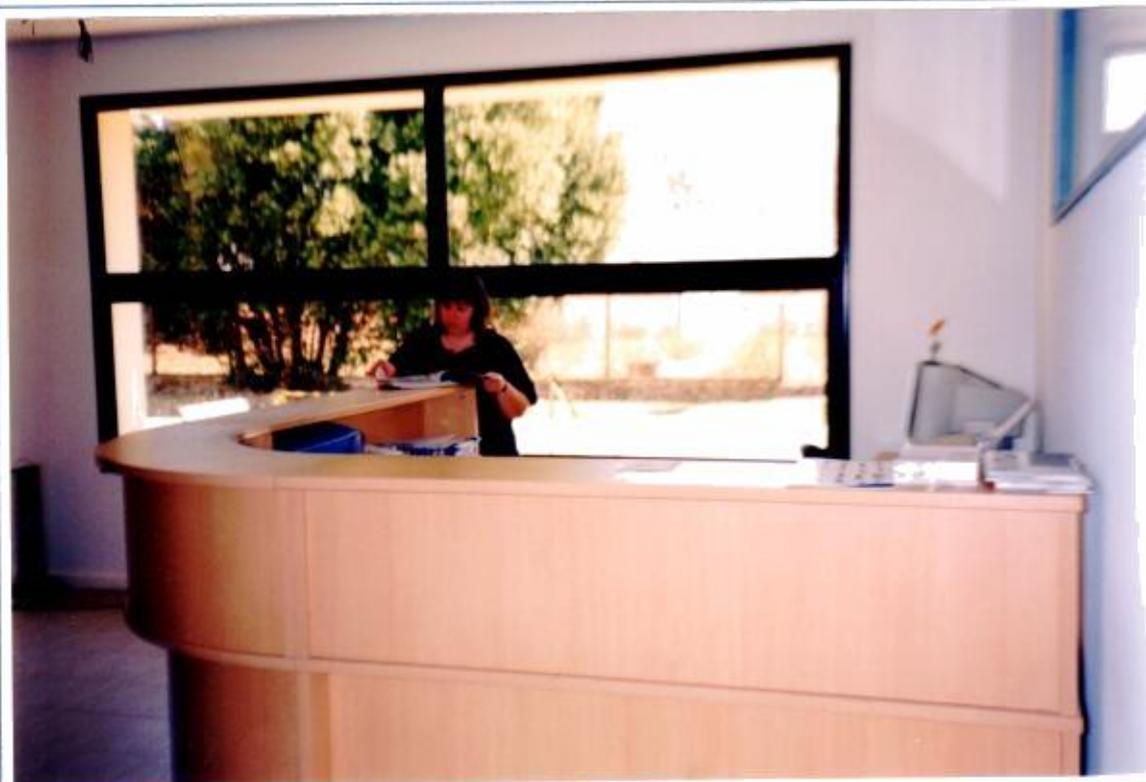
Como escritorio para el bibliotecario se adquirió un mostrador/recepción de madera en forma de U con mucho espacio para trabajar y tener el material para trabajar ahí mismo

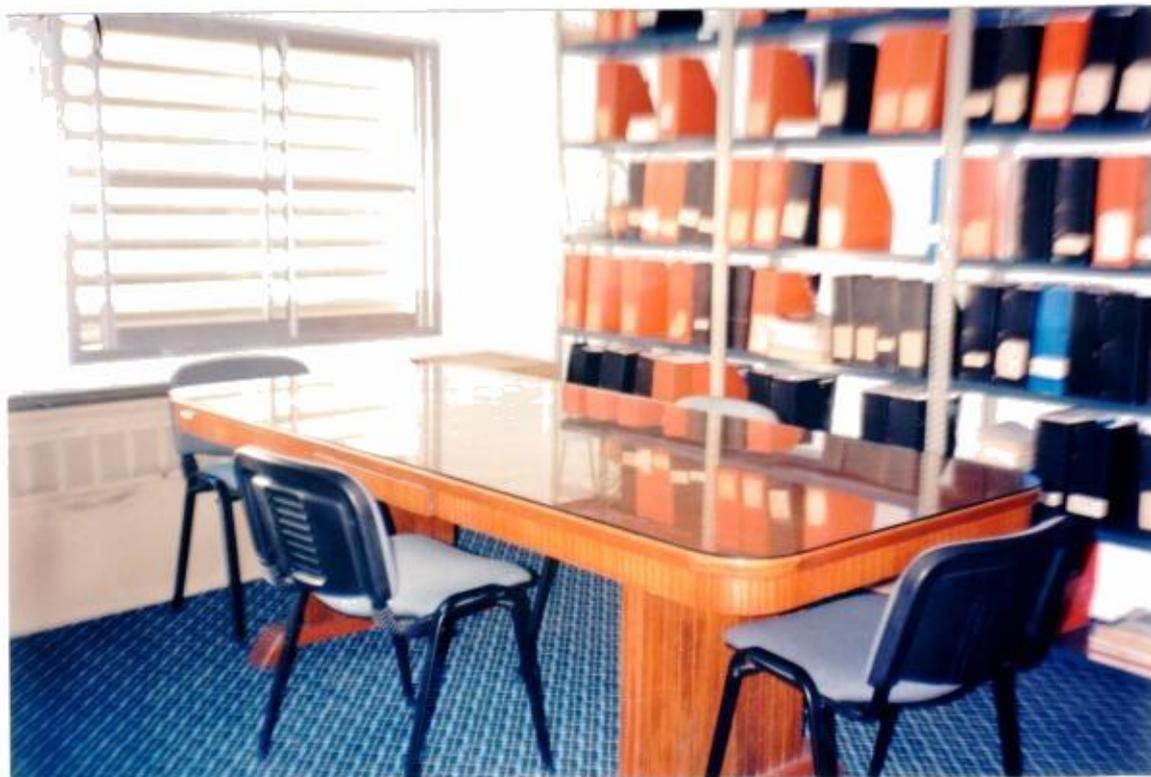
Las estanterías anteriores de metal son 9 vidriadas y 2 de ellas, en la parte inferior cerradas. Algunas de ella ya tienen el proceso de corrosión en avance pero están en zonas de no contacto con el material no representando un peligro.

Tenemos también una mesa de madera con vidrio muy grande para poder trabajar con tranquilidad con el material y para uso de los lectores internos.

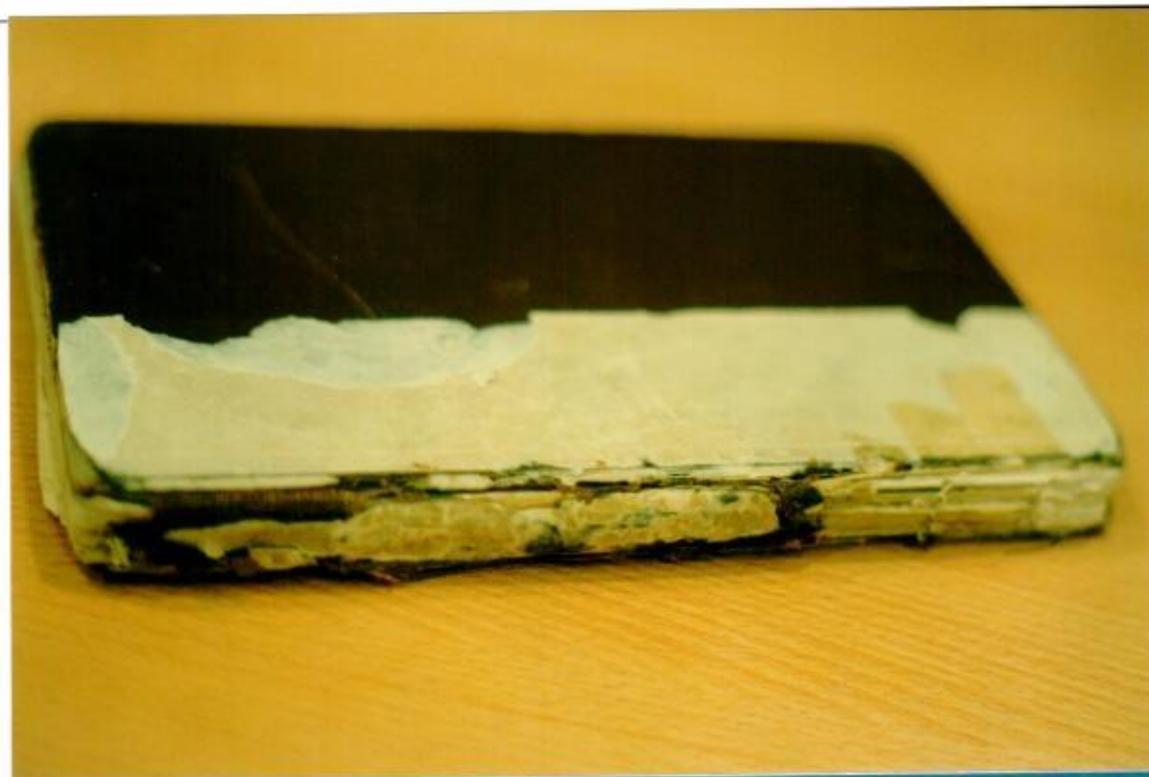
El libro presentaba problemas de estructura, de costura, rotura de páginas, desprendimiento casi total de los cuadernillos, sueltas las tapas, etc.

Blanxart y Pedrails, Daniel
Formulación y teoría de tejidos. España, 1941

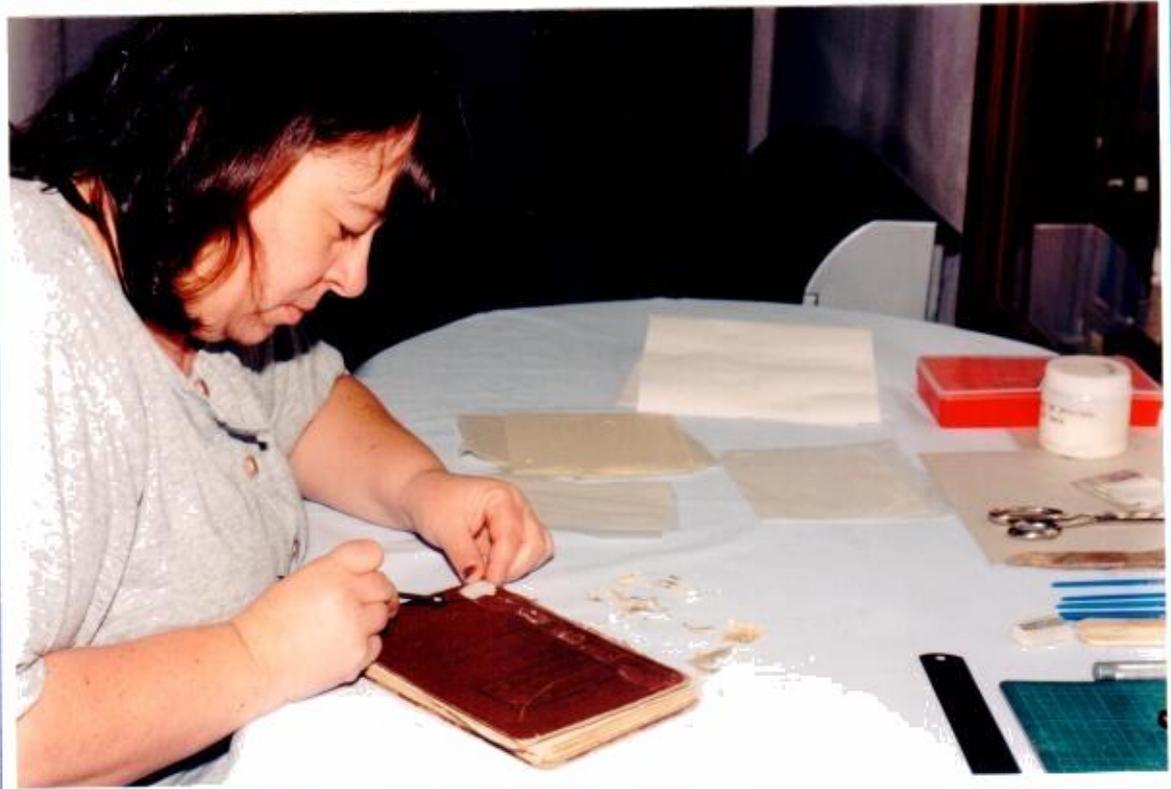
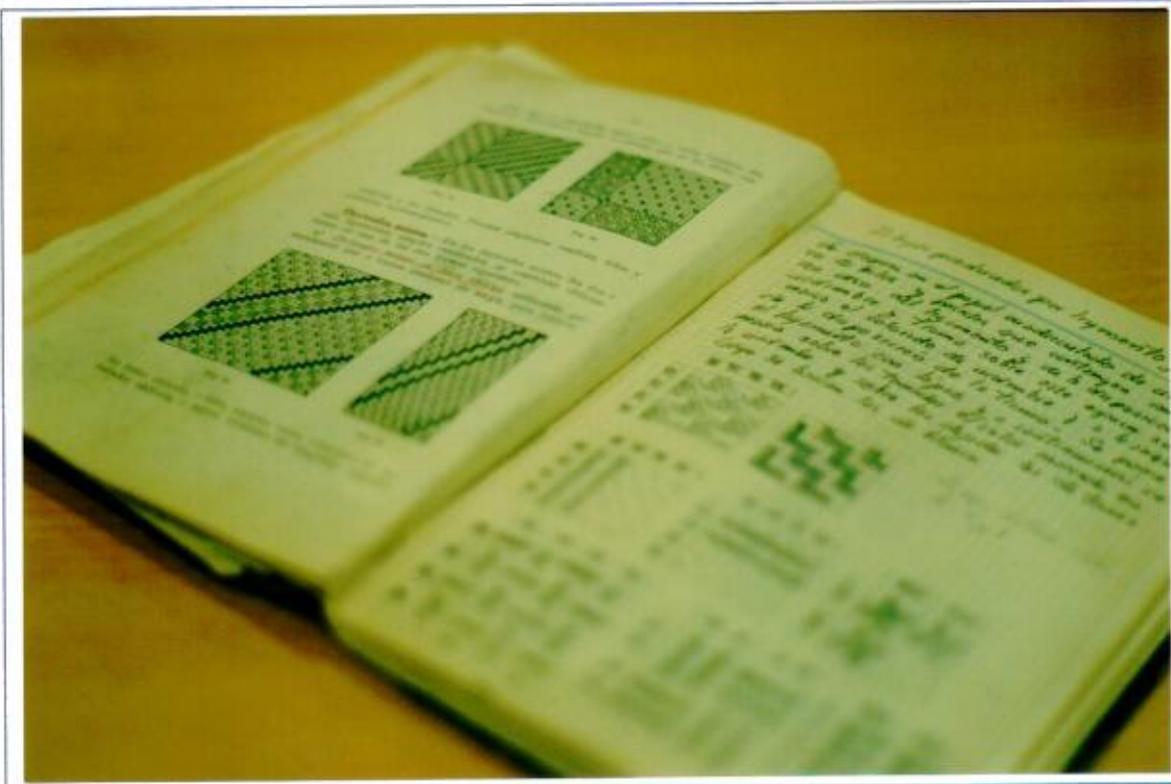
Algunas partes del libro presentaban hojas escritas a mano con anotaciones referentes al tema y venían pegadas a los cuadernillos directamente y no habían sido cosidos. Eso lo tuvimos que respetar y dejar así.

Se adjunta fotografía del agregado original de hojas a mano y otra del momento en que se está desprendiendo el papel de las tapas.

Como primer paso, procedimos a desprender las tapas que prácticamente estaban sueltas, desprender el papel que tenía en las tapas producto de algún tipo de arreglo casero.

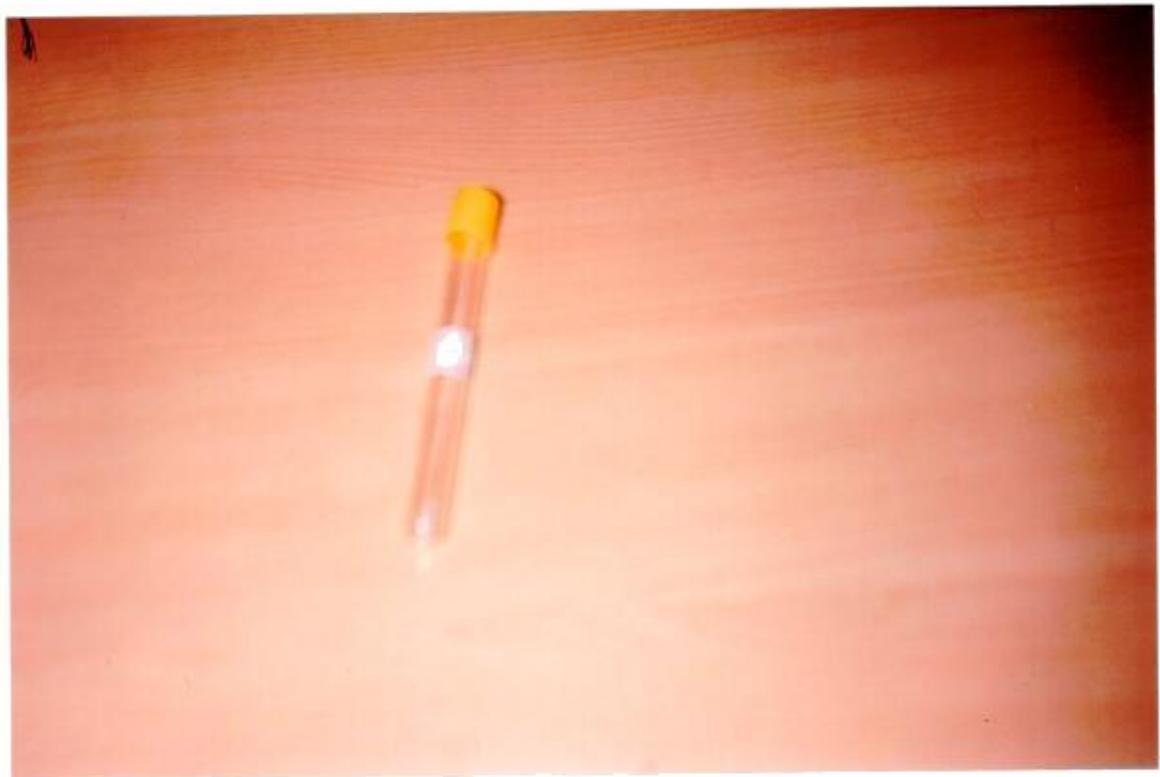
Se adjuntan fotos del hisopo ya utilizado y la placa de petri ya sembrada con esporas sin resultados positivos.

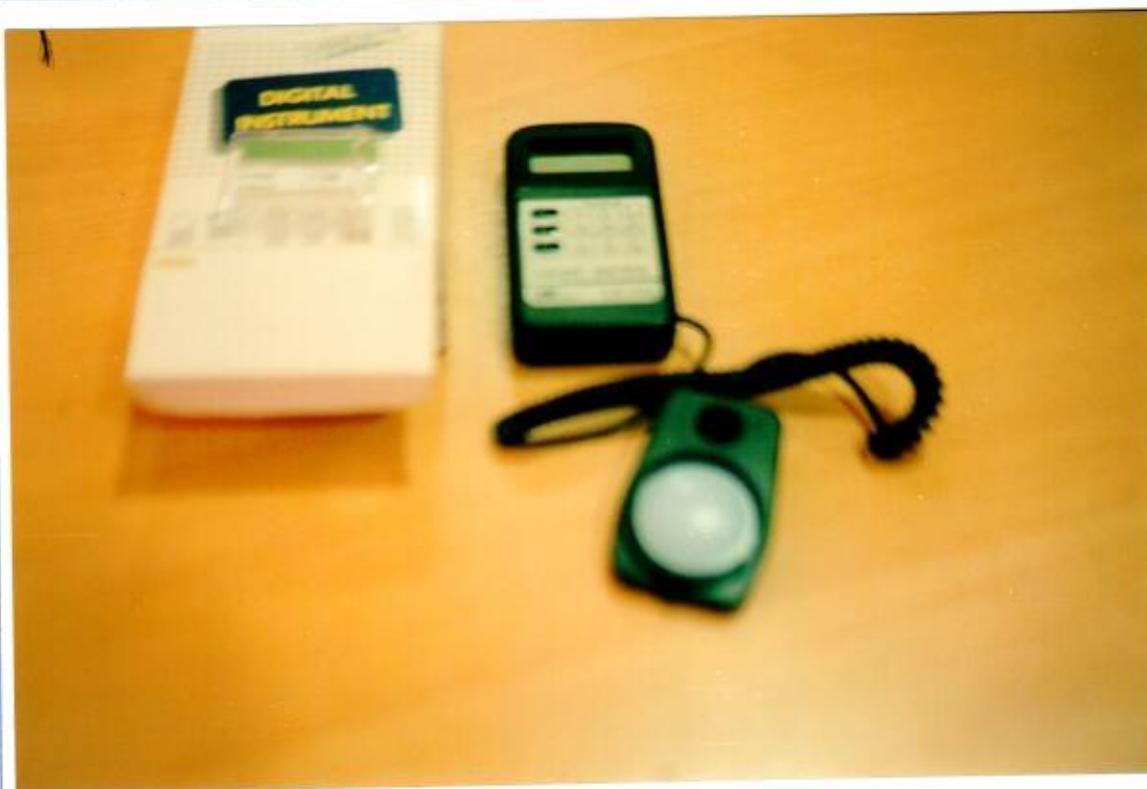
Para llevar a cabo dicho relevamiento se contó con un Luxómetro marca DIGITAL INSTRUMENTAL , cuya foto se adjunta.
